# IV-148 交差点における道路構造上の事故原因の解析

芝浦工業大学 正員 ○石井忠一郎  
 芝浦工業大学 大高伸治  
 東京大学 正員 島崎敏一

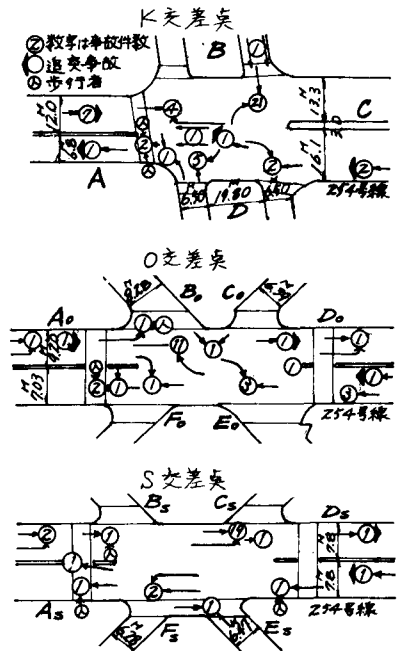
図-1. 交差点構造及び事故発生状況

国道254号線は、幅員17m交差点に接続し、交通混雑、渋滞現象が著しく比較的事故の多い道路である。本研究では、この254号線交差点の内、事故件数の多い3交差点（各々K, O, Sと呼ぶ）を選定し、事故原因と道路構造上の関連を分析する。各交差点構造図を図-1に示す。

1) (K交差点) K交差点での事故発生の特徴は、D流入部（以下、アルファベットは図-1に対応）からの右折車による事故件数が21件と多い事があげられる。事故原因を挙げる。

○K交差点の車線別に見ると、D流入部は右1車線が左折直進混用車線、右2車線が右折専用車線であるが、B流入部は右1車線が左折専用車線、右2車線が直進、右折混用線の独特のものであるため、D流入部からの右折車がB流入部からの直進車を右折車と誤認する。

○交差点で環状6号線がアンダーパスしており、また首都高速道路が通過しているため、高欄、橋脚等による視距の阻害がある。○B流入部において環状6号線が緩やかに右にカーブしており、見通しが悪く視認が困難である。

③「車線の不適切な配置」○C流出部に近接して首都高道路の流入ランプがあり、A流入部において車線の変更による交通流の混乱(かしこ)と無理な割り込みによる事故が見られる。

④「案内標識の不備」○国道A流入部の案内標識は4種類あるが、第3車線が高速道路専用車線(実際は直進車との混用)と見誤り易い表示となっている。その為交通流と混雑させている。

①「過大な規模」○車両停止線距離が70mと長い為、信号現示のvarietyによる無理な急ぎや遅れが見られる。○車両内をめぐって右折する右折車が踏路走行して進入する対向二輪車に対して視界に入らず衝突が生じる。

③「不適切な配置」○O交差点国道Dの流入・流出部10mの位置にバス停があり、交通流・発着現象の一因となっている。

①「過大な規模」○左折時の事故発生原因は主に一部の車線の左方、左後方の不確認によるものであるが、このS交差点は道路幅員の踏路が広い為、二輪車が踏路走行とし、そのため一車線走行車と併走することになり、二輪車が死角となって左折車との間に衝突が発生している。
