館山市役所 青木 洋夫  
 東急建設○正会員 大橋 潤一  
 建設技術研究所 正会員 石塚 高康

飛来塩分による塩害問題は、日本海側や沖縄県などの海岸線近くに位置する鉄筋コンクリート構造物が主であり、太平洋側の比較的気象作用の緩やかな地域では、塩害による損傷は少ないと思われており見落されがちであった。しかし、このような地域においても塩害は進んでいるようである。今回、太平洋側の海岸線付近に建設後24年経過し、塩害を受けたPC橋梁の耐荷力と損傷状況を調査する機会を得たので、その結果を報告する。

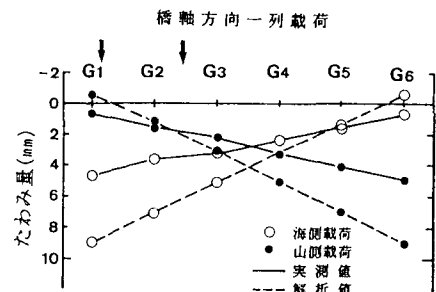
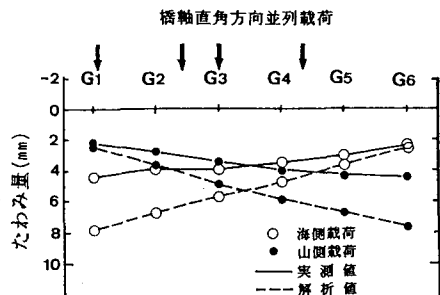
図-2 各桁のたわみ量

たわみ量の実測値には、損傷の軽いG1～G3桁と損傷の大きいG4～G6桁との間で大きな差はなく、損傷による影響は見られない。実測値は、解析値よりG1～G6桁に平均して分布しており実測値と解析値との間に荷重の分配性能に大きな差があり、横方向の剛性が高いと言える。又、図-3に示す応力分布より、測定値が解析値より小さく中立軸の変化も少ないことから当橋梁は、十分な耐荷力を保有していると考えられる。

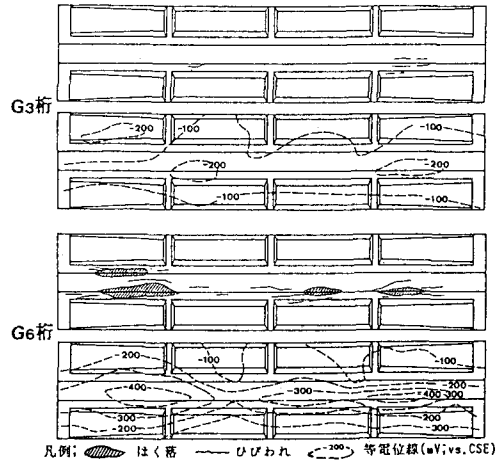
図-4 損傷状況と自然電位分布(vs. CSE)

外観調査による損傷状況とコンクリート中の鋼材の自然電位分布を図-4に示す。損傷は、主桁の下フランジ下面と側面に集中しており、橋軸方向に0.2mm以上のひびわれが観察される。ひびわれの著しく進行したものは、鋼材の腐食膨張により、はく離・はく落を生じ鋼材が露出している。コンクリート中の鋼材の自然電位分布と損傷状況を比較すると自然電位 $-200\text{mV}$ ～ $-300\text{mV}$ を境にその電位以下では鋼材の腐食やコンクリートの損傷が多くなっており、よい対応が得られた。

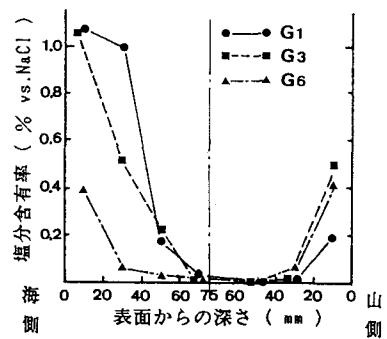
図-5 塩分含有率

含有塩分量は、第2径間のG1, G3, G6桁のウェブからコアを採取して行なった。図-5の含有塩分分布図に示すように海側のG1, G3桁に多く、同一桁でも海側において、含有量、含浸深さとも大きくなっており、鋼材の被り深さを超えている。付着塩分量も含有塩分量調査と同じG1, G3, G6桁の各面について測定し、その結果を図-6に示す。これによると、海側の下フランジのハンチ部分から下フランジ下面にかけ多く付着しており、PC桁の形状が、飛来塩分の付着しやすい形状であることがわかる。今回、含有塩分量調査は、コア採取時にPC鋼材を損なう危険からウェブについて行なったが損傷状況と付着塩分量の分布状況から下フランジでは、さらに多くの塩分が含有しているものと推察できる。
