## II-10 洪水後における河道内樹木調査

建設省土木研究所 正会員 小栗幸雄  
 建設省土木研究所 正会員 松浦茂樹  
 建設省土木研究所 正会員 島谷幸宏

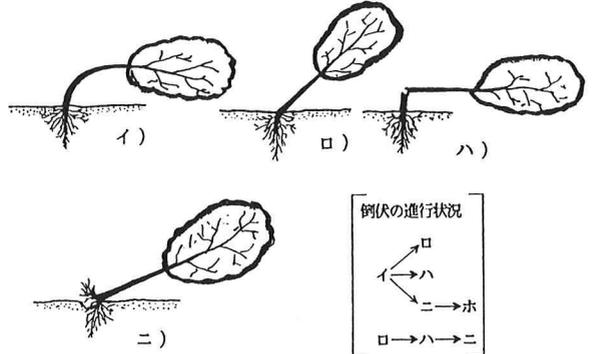
図-2 樹木の倒伏状況

那珂川での調査樹木は217本で、そのうち倒伏樹木は100本であった。ほぼ同じ流速と思われるところに倒伏・非倒伏の樹木がみられた(32.5km)地点で倒伏状況を詳細に検討した。この付近は扇状地河道下流部にあたる。ここの調査樹木は計41本で、そのうち25本が倒伏している。調査結果より樹木の倒伏は、次の5タイプに分類できる(図-2、表-1)。

- イ) 根はそのまま木がしなって倒伏するもの
- ロ) 大地に根はついたまま大きく傾くもの
- ハ) 幹の下の方が下流に向かって折れるもの
- ニ) 根の上流側がはがれ倒伏するもの
- ホ) 根からめぐりとられ流出し、流木となるもの

この5タイプのうちイ、ロ、ニのタイプが多く、特にロ、ニの倒伏がたくさん確認された。ハのタイプは少なく調査地点には2本しかなく、全体でみても数本であった。ホは流出しているため実際に調査地点に残っていないが、下流の樹木等にひっかかっていたものから判断した。なお、この分布状況是那珂川全体と同じ傾向となっている。

ゴミの付着する位置により倒伏状況が異なってくる。樹冠にゴミが付着すると流水の抵抗とゴミの重さが樹木に加わり、ほとんどがしなうように倒伏している。またわずかではあるが、ハのタイプの幹から折れるものもみられた。幹の下にゴミが付着すると、ロのタイプが多くなる。

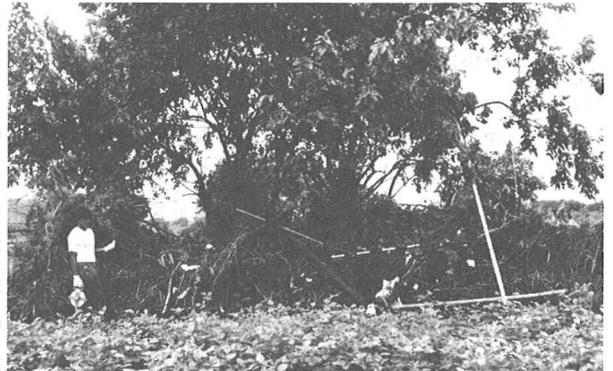
写真-1 ゴミの閉塞状況

表-2でみるように樹木の閉塞は樹木の間隔と一定の関係がみられる。樹木間隔が短いほど閉塞率は高くなる。特に樹木間隔が1m未満では93%が閉塞し、ゴミの流下がみられる地点ではほとんどが閉塞する結果となっている。ちなみに樹木間には流木、板、ヨシ、ビニール類、空き瓶、空き缶、タイヤ、ハッポウスチロール等がひっきり閉塞していた（写真-1）。ゴミの大きさは最大のもので6mの釣船があった。また4~5mの流木もかなりみられた。小さなゴミも大きなゴミの閉塞に伴い相当な量が堆積していた。
