## III-44

## 地震被害と地盤条件

(財) 鉄道総合技術研究所 正会員 那 須 誠

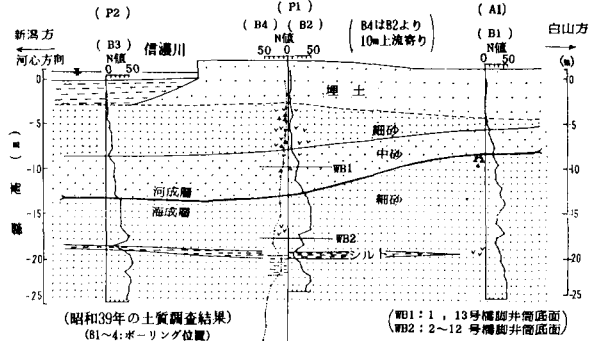
図1 信濃川橋梁の被害（新潟地震）

この地震で越後線信濃川橋梁は図1に示すように変状した。即ち左岸側の白山方1号橋脚(P1)が新潟方に傾斜し、かつ川上方にも傾斜した。橋台も滑動し前方に約20cm移動のうえ後方に多少傾斜した。<sup>2)</sup>図2をみるとこの表層地盤のN値が30以上の硬い層の表面は河心方向と上流方向に傾いている。

特に変状の大きいIPは基盤の傾斜している所にある。このように基盤表面が傾斜していたため液状化によって強度低下を起し地滑りが生じている。ここは建設当時、水深3mの埋立て予定地であり、橋脚井筒の長さを電気探査結果をもとにして決めたが、1Pの長さは軟弱層の薄い右岸側の13Pと同じにされたようである。なお、古い地形図をみるとここは砂丘先端付近にあり、砂丘表面は河心方向と上流方向に傾斜していることが予想されるし、その傾斜方向は図2の調査結果及び1Pの変状方向と一致している。<sup>2)3)</sup>

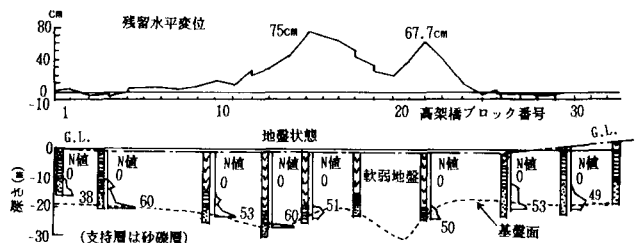
図3 信越本線笹口跨線橋の被害（新潟地震）

笹口跨線橋では図3に示すように本線を跨ぐ桁の両側の橋脚（完全支持杭）の間の拡大と可動端側の落下、可動端側取付桁の橋脚（摩擦杭）の沈下が生じた。<sup>2)</sup>古い地形図や土質調査結果等をみると、この橋梁は固定端側の砂丘と可動端側の旧河道の境界部に作られており、基盤表面は前者側から後者側に傾斜した状態を示し、傾斜した基盤上の埋立砂が液状化して地滑りが生じて桁が落下したことが考えられる。<sup>3)</sup>

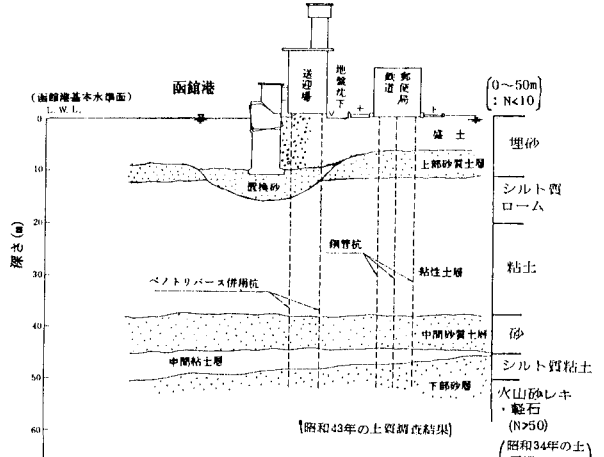
図5 函館岸壁の変状と地盤状態（十勝沖地震）

同じ地震で函館第2岸壁のうち大正14年築造の延長108mの部分に大きい沈下（最大約66cm）と張り出し（最大約40cm）が生じた（図5参照）。しかし、昭和34年延伸の先端部分40mには変状が殆んど生じなかった。前者では圧密沈下が築造以来続き、上部工のこう上を3回ほど行っていたが、この地震で大きく変状した。各種調査の結果、この変状はケーソン基礎の置換砂に液状化が発生したためと考えられた。後者のケーソン底面は沈下や支持力を十分に調べてGL-27mの粘土層内に決められたため、地震時にここに変状が発生しなかったものと思われる。<sup>3)</sup>

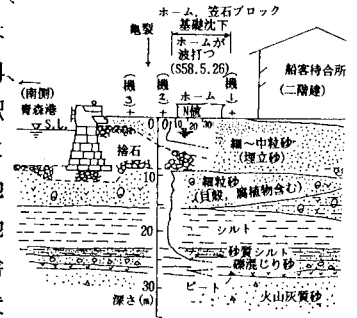
図6 青森駅第2岸壁

この十勝沖地震で青森駅構内で噴砂や路盤等に沈下と亀裂、船客待合所や桟橋事務所等の建物に大被害が生じたが、第2、第3岸壁自体には比較的小さい沈下・移動しか生じなかった。また、日本海中部地震でも青森駅構内で噴砂や路盤の沈下と亀裂、照明用鉄塔の傾斜、ホーム等の停車場工作物の沈下、傾斜等の被害が生じた。これらの青森駅構内の各種被害は主として液状化によって発生しているが、2つの地震による被害発生位置はほぼ同じであり、自然地盤からなる第1岸壁背後の地盤では発生せず、浚渫砂等で厚く埋立てた新しい第2、第3岸壁背後の地盤に集中して生じている。しかし、岸壁やその背後の埋立地盤の基礎に捨石のある所では各種の変状が極めて小さかった（図6参照）。その液状化も自然地盤では発生せず埋立て造成地盤で甚しく発生したことから、捨石に液状化発生の低減や防止の効果が認められている。<sup>3)</sup>

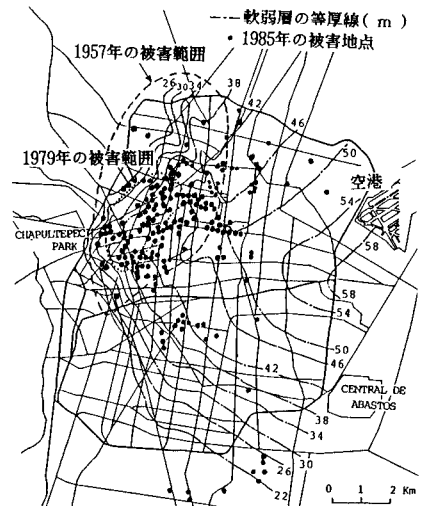
図7 メキシコ市の被害と地盤状態

以上に構造物の震害が傾斜基盤を有する軟弱地盤で発生した例と、捨石が液状化被害を軽減した例について述べた。なお、1985年のメキシコ地震でもメキシコ市内の被害（主として建築物）は軟弱地盤の底面即ち基盤の表面が傾斜している所に多く発生し、特に埋没谷のような窪んだ地形の所では特に多く発生していたようである（図7参照）。<sup>5)</sup>
