## III-72 浅い掘削の土砂崩壊事例について

筑波大学 正会員 沢口正俊

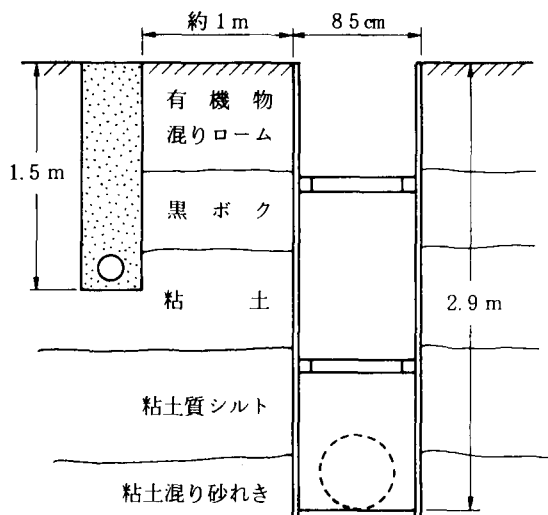
図1 地盤条件と掘削断面

この事例の掘削は下水道工事のために行われたもので、幅 85 cm、深さ 2.9 m の溝を掘り、掘削終了後木矢板を建て並べ、腹起しを当てて2段の切りばりをかけるという工法であった。最初、マンホール用の堅坑から接続して延長 4 m を機械掘削し、その部分に木矢板、腹起し、下段だけの切りばりを支保したあと、更に延長 4 m 掘削をした段階で、全延長にわたって片側からの土砂の崩壊を生じた。この結果、作業員の1名が死亡、1名が負傷した。地盤条件は図-1に見られるように上層から有機物混りローム、黒ボク、と続き、その下層に粘土層、粘土混り砂れき層が堆積しており、そのうちロームと黒ボクの土の平均単位体積重量は  $1.59 \text{ tf/m}^3$ 、下層の粘土層のコーンペネトロメータから推定した平均  $C_u$  は  $3.6 \text{ tf/m}^2$  程度である。

ましてや、地震があったという事実はない。ただ、崩壊の原因として考えられることは、本工事用の掘削溝より1 m離れた所に深さ1.5 mの上水道工事用の既設の掘削溝があり、鉛直の破壊面はその側面に沿って生じていることから、その既設の掘削溝の影響と考えられる。しかも、崩壊の状況からその破壊面は滑り面ではなく、むしろ剝離面であることが認められた。

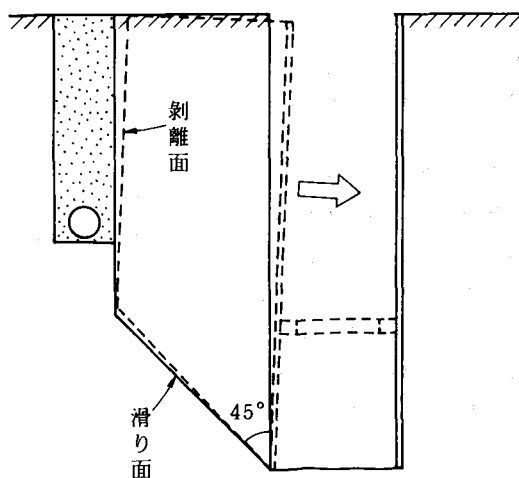
図2 土砂崩壊の機構説明図

この土砂の崩壊の原因を解明するために図-2に示すような破壊のメカニズムを想定した。つまり既設の掘削溝の側面に沿って鉛直な剝離面と掘削底から45°の勾配の滑り面を仮定し、この滑り面に沿ってのせん断抵抗力とせん断力の比を安全率として求めると、この安全率は0.94になった。したがって、最初、既設の掘削溝の側面に沿って剝離を生じたあと、前傾するように土砂が崩れ、同時に滑り面に沿って土砂が滑り破壊を起こしたものと解釈できる。つまり既設の掘削溝の埋戻し土砂と地山の土とがなじまず、その境界面が強度的な弱点となっていたことが考えられる。
