## V-1 セメントコンクリート舗装の調査、補修について（その1：調査編）

### ー甲府バイパス舗装補修工事における施工例ー

建設省甲府工事事務所 所長      ○正会員 竹林 征三  
建設省横浜国道工事事務所 副所長 正会員 高田 雄行  
建設省甲府工事事務所 維持修繕係長      寺島 丈夫

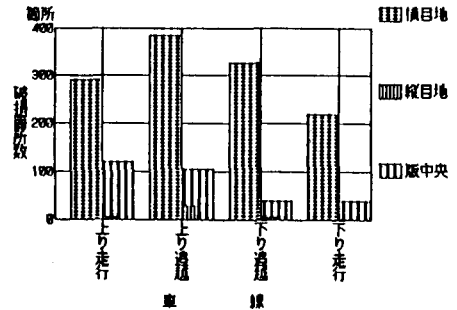
図-1 破損位置の分類

- (1) 破損箇所の割合は上り59.5%、下り40.5%で、上下線とも追越車線の破損が多い傾向であった。これは、供用開始の時間的な差、施工法の違い、および車両速度（衝撃）等の原因が考えられる。
- (2) 破損は図-1に示したように横目地部、縦目地部、および版中央に分類でき、特に横目地部は

全体の77.6%を占めていた。この横目地部の破損範囲は図-2に示したように横目地から40~60cm前後が多く、また、62.9%が隅角部の破損であることが判明した。これは、目地機能、輪荷重の影響および端部の剛度不足等が原因と考察される。
