# V-226 海水の作用を受けるPC管のカバーコートモルタルに関する試験—20年試験結果—

三菱鉱業セメント㈱ 正会員 清水正弘 正会員 仁木孟伯  
日本ロックラパイプ㈱ 後藤卯吉

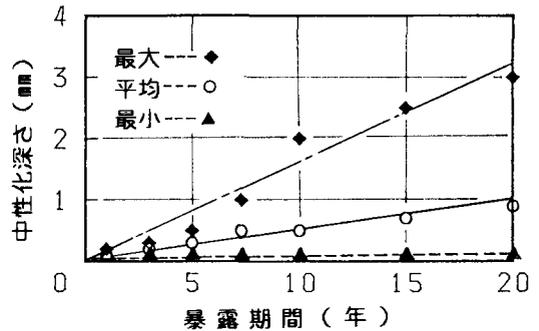
図2 中性化深さの経年変化

フェノールフタレイン1%アルコール溶液により調べた中性化深さの経年変化を図2に示す。試験開始から20年経過後の中性化深さは最大3.0mm、平均0.9mmであり、最大値で見てもPC鋼線のかぶり厚さの18%とわずかであった。偏光顕微鏡観察によると、表面から約1mmまでのモルタルのセメントペースト部にはCaCO<sub>3</sub>の存在を示す複屈折の大きい結晶が多量に認められたが、表面から約1~20mmの部分に認められるCaCO<sub>3</sub>は微少であったことから、カバーコートモルタルの中性化は平均1mm程度であることが裏づけられた。

以上のように、中性化が非常に小さい原因は、モルタルの水セメント比が25%と非常に小さく、かつそれを強力な噴射力で吹き付けたため密実なモルタルであったこと、および供試管表面への貝類の付着により、モルタル表面と大気との接触が阻害されかつモルタルが乾燥されることが少なかったためと考えられる。

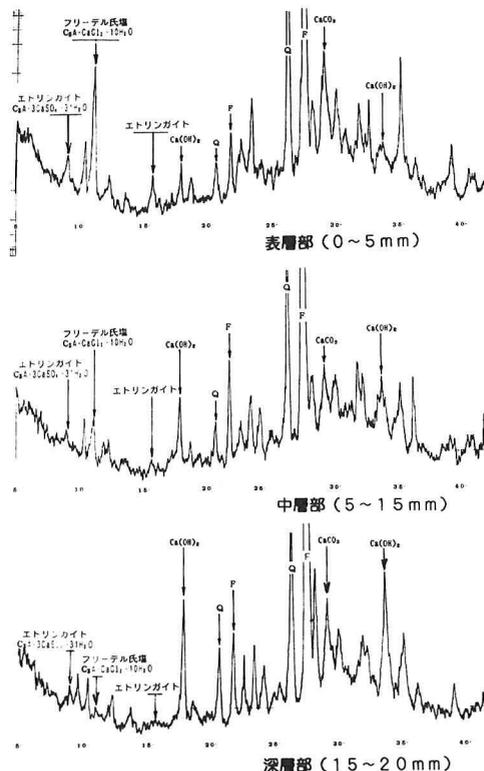
写真1 X線回折結果(経過年数20年)

写真1に示した経過年数20年のX線回折結果より、海水中の硫酸イオンおよび塩素イオンがセメント硬化体と反応して出来ると言われるエトリンガイトおよびFriedel氏塩の有無を調べたところ、表層部からは双方が検出され、中層部からはFriedel氏塩が検出されたが、深層部からは双方とも検出されなかった。化学分析の結果からも、表層部で $SO_3$  が検出され、表層から中層部にかけて  $Cl$  が多く検出されており、X線回折結果とよく対応している。

以上より、海水の化学的作用は中層部にも及んでいると考えられるが、膨張性を呈する可能性があるエトリンガイトの生成は表面から5mm以内であると言える。

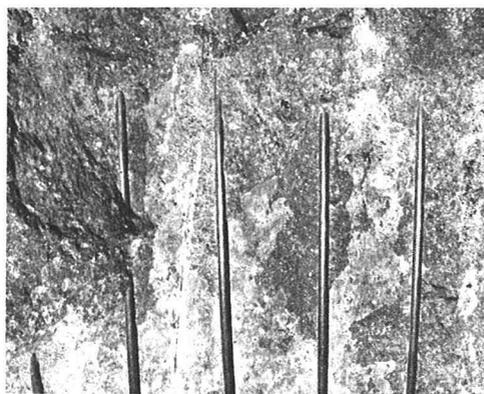
写真2 PC鋼線の状態(経過年数20年)

経過年数20年のPC鋼線の状態は、写真2に一例を示すように、どの調査箇所においてもPC鋼線の表面に錆はまったく認められず、光沢のある表面を維持している。また各供試管より採取したPC鋼線の強度性状を表2に示したが、20年経過後もPC鋼線の機械的性質は良好でありJIS規格を満足していた。
