## 増厚工法で補修した床版の七年経過後の状況について

豊平橋は札幌市を南から東に流れる豊平川にかかる一般国道36号線の橋梁で昭和41年に架設された。この橋梁の床版にひび割れが発生したため昭和55年に床版増厚工法で補修し現在まで7年経過したが、結果が良好なので現況を報告する。

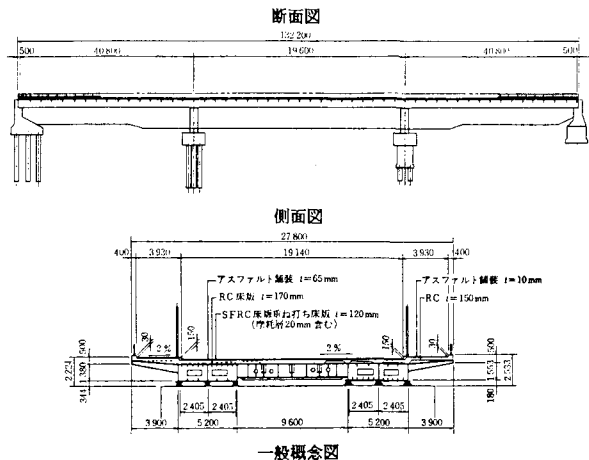
である。補修前後の交通量を考えると補修前13年間に生じたひび割れにくらべて補修後7年間に発生したひび割れが少なく、旧床版上面に見られたひび割れが増厚コンクリートに全く出ていないこと、施工直後支点上に発生した2・3のひび割れもその後進んでいないこと等に増厚工法による補修の効果が認められる。

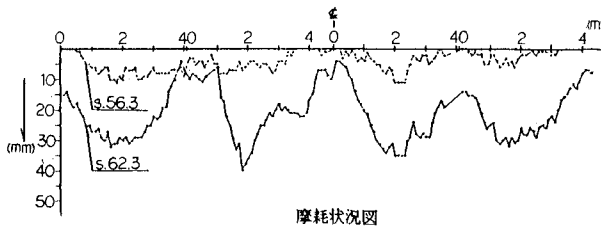
摩耗状況図

施工後7年を経過した路面の摩耗深さは、図のようで部分的には40mmに達するところもあるが平均的には20mmと一般の舗装コンクリートに較べても遜色ない。
