フジタ工業(株)技術研究所

正員 ○秩父顯美 正員 城 和裕

1. はじめに

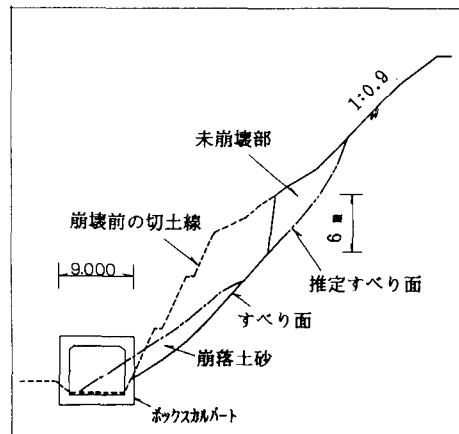
図-1 断面図

工事は、急傾斜地における道路の改良工事である。図-1に計測を行なった地点の断面図を示す。付近の地質は、表土、崖錐が極めて薄く、風化が深くまで進んだ玄武岩で構成されている。改良前の道路の切土斜面(図中点線)は、約2カ月前に図に示すすべり面で崩壊した。改良計画では、再び崩壊の恐れがあることから、上部の未崩壊部分の一部を切取り、法枠とロッカアンカーで斜面を押える方法が採用され、道路部分にはボックスカルバート(延長30m)が計画された。早急に道路を確保する必要から、山留めを設置してボックスカルバートを先に施工し、完了後法枠工、アンカーを施工する工程が組まれた。このため、山留め壁施工時の斜面上部の崩壊、および山留め壁の転倒などが、安全管理上重要なポイントとなった。

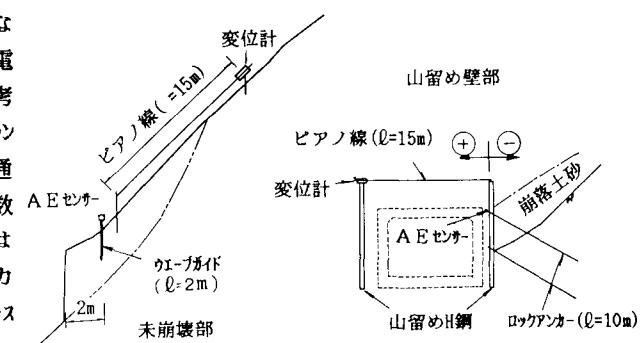
図-2 計測概要

図-2に計測概要を示す。AE計測は、山留め壁のロッカアンカーと、上部の未崩壊部分に打ち込んだケーブルガイドの先端にAEセンサ-をそれぞれ取り付けて行なった。使用したAEセンサ-は、カラン内蔵の圧電型加速度センサ-である。作業中の雑音の影響を考えて、作業休止時間に計測し、さらに、バックランドバイスを取り除くために、1KHzのハイパスフィルターを通してカットした。計測の対象となるAEの周波数範囲は1~20KHzである。1回当たりの計測時間は10分間とし、利得80dB、しきい値0.5Vでカウントした。計測は、山留め壁の1段目のアスアンカ-打設完了後から始めた。

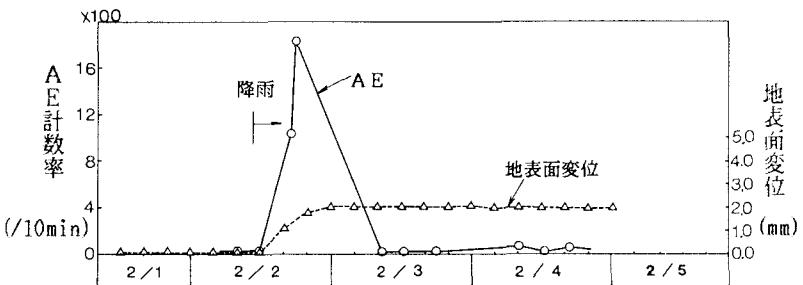
図-3 未崩壊部分における計測結果

図-3に、未崩壊部分におけるAEと、地表面変位の計測結果を示す。計測を開始した時点からしばらくの間はAE、地表面変位ともほとんど変化が見られなかったが、8日目(2月2日)の午後にかなり激しい降雨があり、その日の夕方の計測では、かなりのAEの発生が認められた。AEは構造物が外力を受けて、変形や破壊を生じる時に放出される弾性エネルギーであり、AEが観測されたということは、斜面の内部にお

いて微小なクラックや変形が生じたものと考えることができる。雨水の浸透により土塊の重量が増え、内部の応力のバランスが乱されたものと思われる。斜面の不安定性が増長されると、AEのカウント数はさらに増加するが、翌朝にはAEは収束し、ほとんど発生が認められなかった。内部応力の再分配により、斜面は再び安定状態を回復したものと思われる。その後、この部分においてAEはほとんど観測されなかった。このように、AE計測法では内部において発生するAEを直接計測することによって、そこで起こりつつある現象を直接的に推定することが

可能であるため、動態観測の一手段として非常に有効である。一方、地表面変位の計測においても、降雨時微小な変化が観測された。しかし、今回のように、変化の値が非常に小さい（約2.0mm）場合には、それが崩壊の前兆を示す値であるかどうかの判断は非常に難しい。地表面変位などのように外部に現われた変化から、その内部で起こりつつある現象を間接的に推定することには、おのずと限界があると思われる。

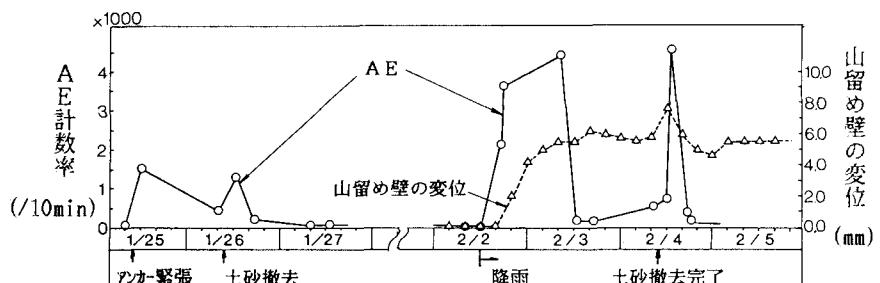
図-4 山留め壁の変位とAE計数率

山留め壁の変位と、AEの計測結果を図-4に示す。変位は、2段目アンカの緊張完了後から計測を開始した。山留め壁のロッカアンカに取り付けたセイザーで計測されたAEは、アンカ-固定部の引抜き破壊、崩落土砂の移動、地山のすべり破壊、などがその発生原因と考えられる。1月25日～26日にかけてのAEの変化をみると、緊張前にはほとんど発生していなかったAEが、緊張後の計測では（4h経過）かなりの頻度で発生している。アンカ-の緊張荷重により、その固定部で微小なクラックが生じているためと思われる。その後、AEは収束する傾向にあるが、2段目のアンカ-打設のために、受動側の土砂を取り除くと再び増加している。2月2日の降雨時にもAEがかなり発生している。これは降雨により、崩落土砂が下方に移動し、山留め壁の主働土圧が増え、アンカ-の引抜き荷重が増加したためと思われる。また、2月4日にオックスカルバートの施工基面まで受動側の土砂を取り除いた時にかなりのAEが発生している。これらの結果は、山留め壁の変位と非常によく対応している。しかし、いずれの場合も、AEの発生は比較的短時間の内に、収束していることから、山留め壁が崩壊する恐れはないものと判断して、工事を続行した。
