I-380

## ヒアリング調査による 新潟地震の地盤変状に関する研究(その1)

東海大学 海洋学部 (学) 小島 雄三  
 東海大学 海洋学部 (学) 輪水正比古  
 東海大学 海洋学部 (正) 浜田 政則

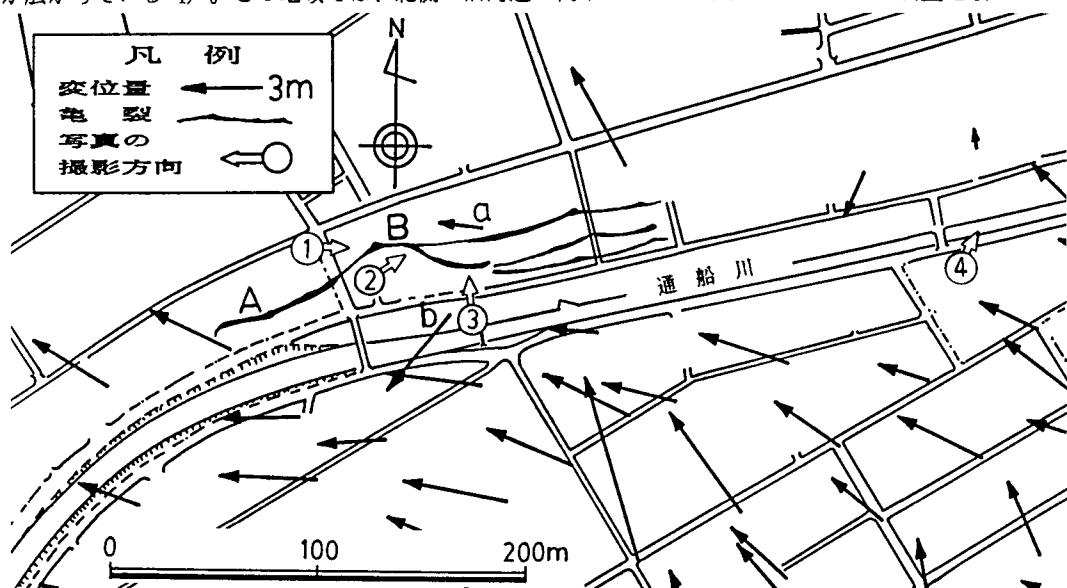
図2 新川町・津島屋付近の永久変位および地盤変状図

った北西方向の永久変位が卓越している。地表面の傾きだけに着目すると、通船川の南側では地表面の傾斜と変位の方向が逆向きである。浜田らはこれを、液状化した砂層が北側に傾斜していたことによるものと推測している<sup>4)</sup>。

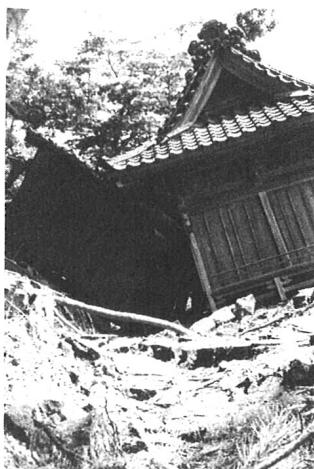
ヒアリング調査の結果、この地域で発生した被害の状況が把握できた。図2に示した亀裂は、調査で得られた証言、写真および航空写真から推定した。この地域では、非常に大きな亀裂が通船川と平行して生じており、亀裂に起因する建物の被害が見られる。例えば地点A（図2）では、土蔵の下に亀裂を生じ、土蔵中央部が沈下を伴ってハの字型に開いたことが証言で述べられている。また地点Bの西之宮神社では、写真1（写真の撮影方向は図2に示す）のように、社が亀裂に落ち込んでいる。証言では、この亀裂は神社を中心に図2の様に東西方向に続いていたことが述べられている。写真2は、社の東脇においてこの亀裂を撮影したものである。また写真3は、神社の東隣の家の庭に生じた亀裂である。この亀裂は南側が低くなるような段差を生じ、幅約2mあったことが証言で述べられている。地点Bの東側における永久変位の2測点a, bに着目し、南北方向のベクトル成分を考えると、変位の方向が反転している。これが地盤に引張力を及ぼし、亀裂発生の一因となったことが考えられる。

写真1 亀裂に落ちた社

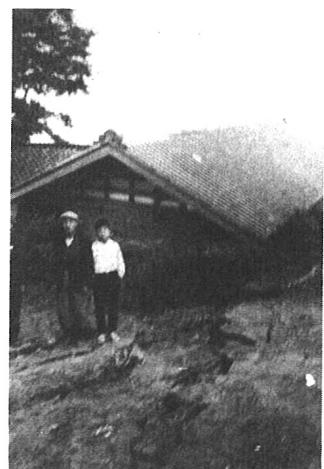
写真2 社東脇における亀裂

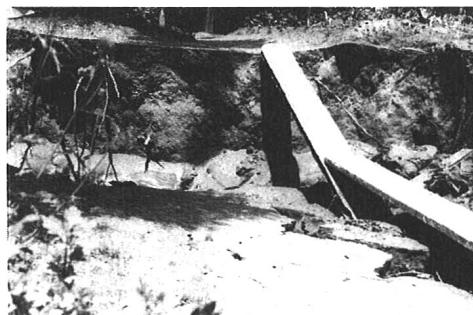
写真3 神社東側における亀裂

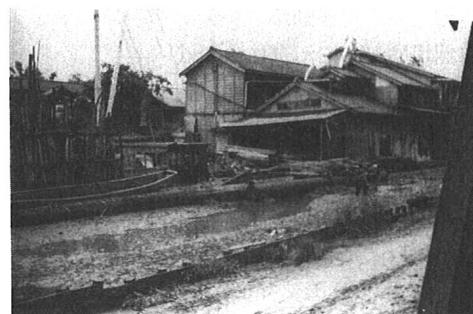
また、地震直後の通船川の状況を写真4に示す。川底が地表面とほぼ同じ高さまで盛り上がっていることがわかる。これは証言でも述べられているが、この付近一帯で見られた被害である。

写真4 通船川の被害状況
