## I-381

ヒアリング調査による  
新潟地震の地盤変状に関する研究（その2）

東海大学 海洋学部 （学）奥水正比古

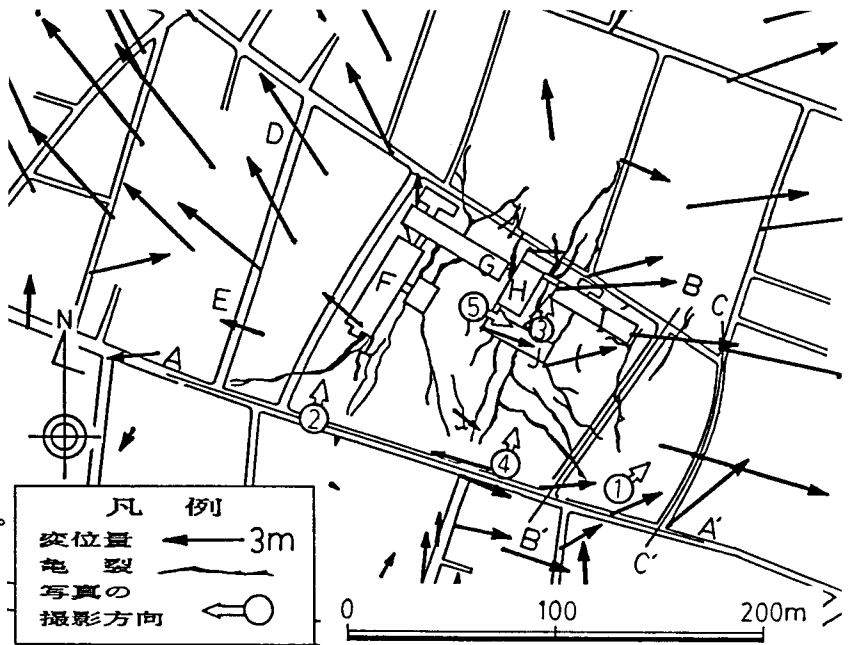
図2 大形本町、大形小学校周辺の永久変位および地盤変状図

これによると、永久変位は大形小学校を中心にはほぼ放射状に生じていることがわかる。この辺り一帯は旧阿賀野川による自然堤防上に位置しており、浜田らは地盤の水平移動が、自然堤防から旧河道に向かった液化化層の傾斜に起因するものと推定している 4)。この付近での最大水平変位は7 m以上に達する 4)。

ぞれ電柱と側溝が西方向に移動したことが証言で述べられている。これらの付近では、ほぼ北西方向に3m～4mの水平変位が生じており、証言と良い一致を示している。

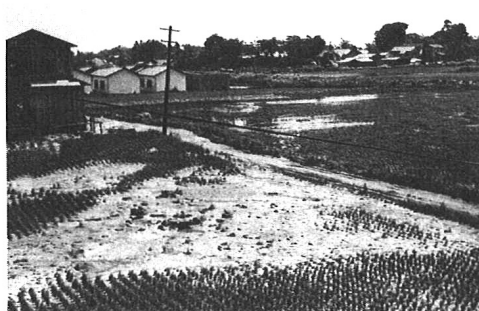
地盤の水平変位を裏付ける好例として、地震による道路の屈曲があげられる。例えば小学校南側の道路A-A'、東側の道路B-B'およびC-C'（図1）は、いずれも地震前直線であったものが、地震により曲がったことが複数の証言で述べられている。写真1（撮影方向は図2に示す）は地震直後に道路C-C'の状況を撮影したものであるが、東側にはらみ出している状況がわかる。この付近では、航空写真による測定結果でも、4 m~7 mの水平変位がほぼ東方向に生じている。小学校の西側の地点D、Eでは、それ

写真1 道路C-C'の屈曲

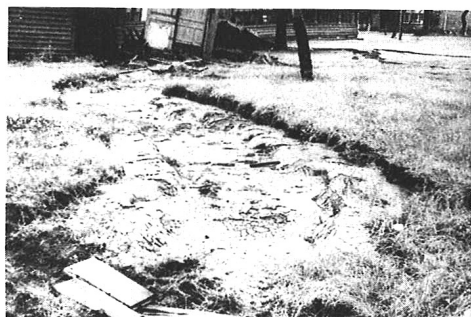
写真2 小学校校庭の亀裂

大形小学校では、体育館Fが完全に倒壊している。校庭には数多くの亀裂が生じているが、写真2の様に大きなものは幅約3mに達

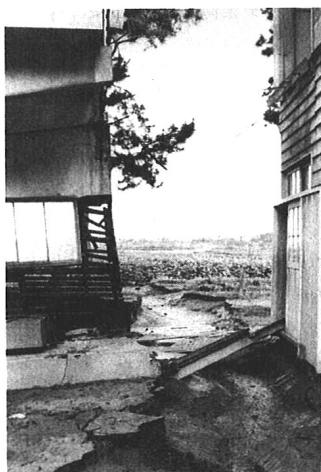
写真3 H-I校舎渡り廊下

する。航空写真判読による大形小学校の亀裂の状況を図2に併せて示す。被害の特徴として、建物の被害が亀裂の生じた所に集中していることがあげられる。例えばH校舎とI校舎の間では、写真3の様に2つの建物の間に亀裂が生じ、両者が引き裂かれている。ここでは、ほぼ西方向に5mの水平変位が生じている。

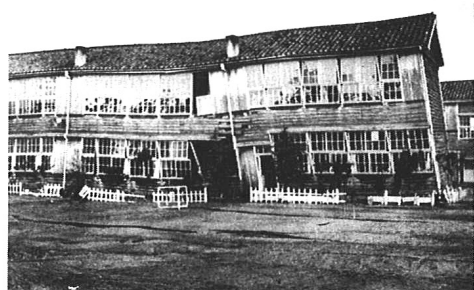
G校舎とH校舎の間でも同様の被害が見られる。G校舎とJ校舎では、建物の下に亀裂が生じている。写真4にJ校舎の状況を示すが、亀裂の生じた所で建物がハの字型に開いている。また内部では、亀裂の部分で1階の天井が落下し、写真5の様に廊下の床板が引き裂かれる被害を生じている。G校舎においても同様の被害が見られる。

写真4 ハの字型に開いたJ校舎

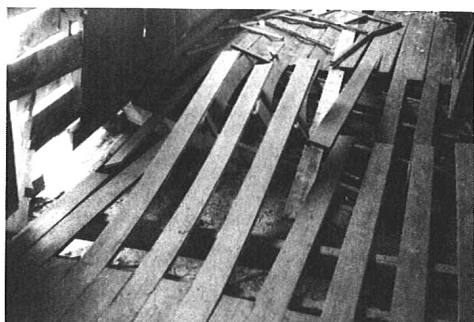
写真5 J校舎内部の廊下の被害
