## 1. はじめに

## 2. 盛土の被害と地盤状態

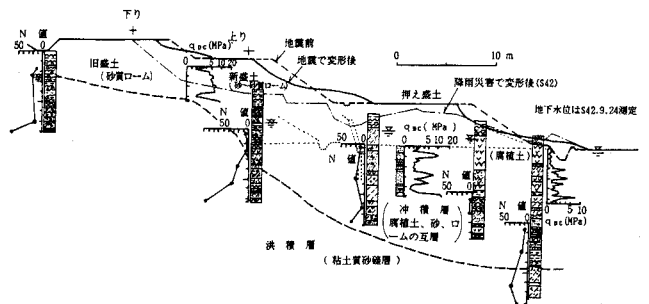
図2 東北本線向山・三沢間663K150M付近土質断面<sup>2) 3)</sup>

この地震で東北本線向山・三沢間（図1）で、図2に示すような軌道までおよぶ盛土崩壊が生じ、図3の所でも新盛土にのり面流失の被害が生じた<sup>2,4)</sup>。この盛土は谷底平野上の台地際にあり、前者の被害の顕著な所は昭和42年9月の豪雨災害の生じた地点と一致し、枝谷との交叉部にあたる<sup>3)</sup>。

このとき災害発生地点と、無災害でそこと類似の地形（枝谷の出口）の所（図3）および両者と異なるおぼれ谷の平坦地の所（図4）で土質調査が行われ、図2～4の如く地盤状態が明らかにされた<sup>4)</sup>。この地盤状態と十勝沖地震の被害を比較すると、崩壊の大きい所（図2）では新盛土本体と抑さえ盛土総てが基盤表面の急傾斜している所で、単一の腐植土層を含む軟弱層の上に載っており、盛土の崩壊も基盤表面の傾斜している方向に生じている。また、のり面流失の生じた所（図3）では新盛土ののり面部分のみが基盤表面の急傾斜部分に位置し、何ら変形の生じなかった所（図4）では基盤表面がほぼ水平になっていることがわかる。

なお、この雨災害は間隙水圧の上昇による広がり破壊によって生じている<sup>3)</sup>が、この新盛土はよく締まっており、旧盛土は新盛土よりゆる詰めめでボラスな状態にあり、図2の断面のみで雨災害が生じたのは、ここで特に豪雨時に枝谷の下流側の新盛土が透水遮断を起こし、旧盛土部分が水を多く含み新盛土を押し出すような現象が生じたとも考えられるようである。

以上の地震時の盛土の変形は、軟らかい腐植土やゆるい砂層からなる軟弱地盤で、かつその下の基盤、硬いあるいは締まった土層の表面が傾斜している所で生じている。が、軟弱地盤でもその下の基盤表面が水平な所では盛土の変形は少ないと言えそうである。また、盛土の変形方向や範囲も地盤構造の傾斜方向、範囲と一致し、このような地盤は旧河道や旧湖沼、旧堤や自然堤防の交叉点、山裾や台地の縁の枝谷、開析谷の出口等に当たり、降雨による被害歴、震害歴、破堤歴のある所でも見られる。なお、以上に紹介した鉄道盛土や河川堤防は十分な補強・排水対策等がなされているので、<sup>3) 6)</sup>今後被害は生じないものと思われる。

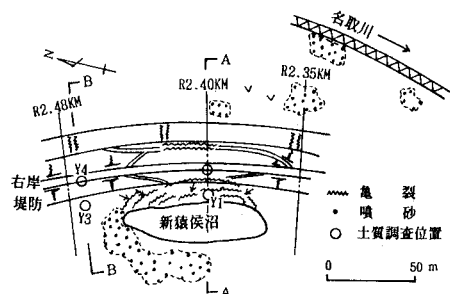
図5 閑上上堤防<sup>5)</sup>

この地震で名取川の閑上上堤防に地盤の液状化によって、図5に示すようにA-A断面前後で堤防天端に縦断亀裂、堤内地側小段とのり面に多数の亀裂、沼のすべり破壊等の変形が発生し、周辺の地盤で噴砂現象も発生した。<sup>5) 6)</sup>

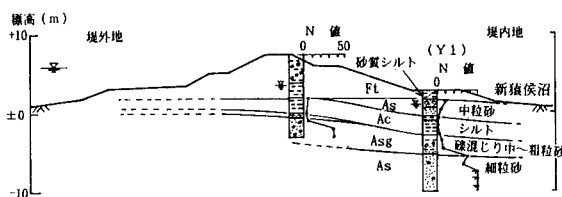
図6 閑上上堤防（A-A断面）の土質断面<sup>5)</sup>

この基礎地盤（図6～7）の上層部は、被害の発生したA-A断面と無被害のB-B断面ともにゆるい砂層または軟らかい粘性土から成り立っている。<sup>5)</sup>しかし、A-A断面では堤防のうち天端および堤内地側のり面部分が基盤表面の傾斜している部分に位置し、この状態は前述の鉄道盛土の例と同じである。B-B断面では堤防のうち堤内地側のり面部分のみそれと逆に傾斜した堆積土層の上にあり、天端と堤外地のり面部分はほぼ水平な堆積土層の上に載っている。A-A断面付近ののり面の変位方向も基盤の傾斜方向と一致し、縦断方向の亀裂を連ねた線や包絡線の形状（堤内地側に凹状）から、このA-A断面付近の基盤表面は堤内地側に傾斜するとともに、この変形の発生範囲で基盤表面が谷状に窪んでいることも予想される。
