## 第三紀層切土法面の安定対策

㈱ソイルコンサルタンツ 正会員 ○牧田準一郎  
 ㈱富士土木設計事務所 正会員 平井正樹  
 フジタ工業㈱ 梅岡久志

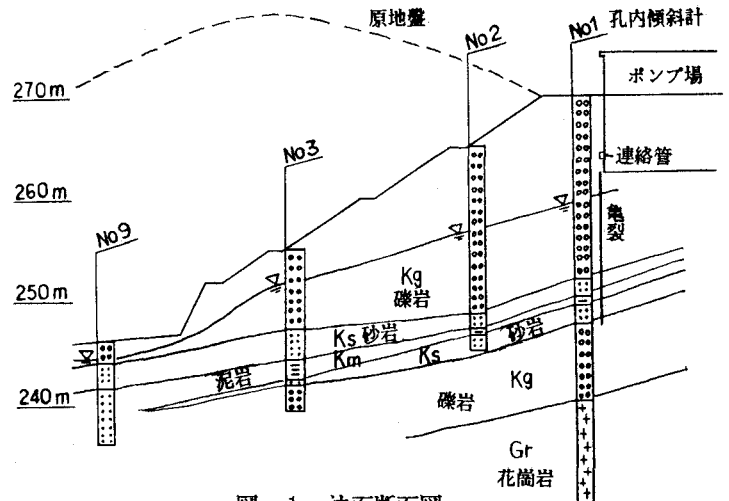
図-1 法面断面図

問題の法面は図-1に示すような高低差約25mの切土法面である。法面には神戸層群の礫岩が分布しているが, 法面で深は礫岩, 砂岩, 泥岩の互層状で流れ盤を成し, 基岩は花崗岩である。法面上段の敷地にはポンプ場がある。事前にボーリング調査, 土質試験を実施し, 安定解析をした結果Fse=2.12以上と安全を確認した上で工事を実施した。施工後も法面の変動調査を

継続していたが, 1年半の間は何の変動も見られなかった。しかし, 61年5月突然法面から湧水が起こり孔内傾斜計の変位も2cmを記録した。湧水の原因を調査したところ, ポンプ場施設の連絡管に亀裂が入り漏水していることと, ポンプ場沿いに埋め戻し土下面に10cmの亀裂が生じていることが判明した。この影響範囲はトレンチ調査により約80mの長さで起こっていることが分かった。漏水を修理すると法面からの湧水は止まったが, 孔内傾斜計によるとわずかながら変位が進行しており, 地下水位も異常に上昇していた。緊急対策として, 高さ5m, 幅10mの押え盛土と水抜きボーリングを2本実施した。この結果水位は約3m下がり, 法面の変位は停止した。

3. 地すべり機構の推定 ボーリング, トレンチ調査の結果, 神戸層群砂岩の下に薄い泥岩層があり, その表面に風化してできた3~5cmの厚さの粘土層があることが判明した。法面を構成する各土質のセン断試験を行って安定解析をした結果, 上部の礫岩, 砂岩層ではセン断破壊は起こり得ないためすべり面は

粘土層と判断した。法面頂部の亀裂は、ひびり亀裂であり、この亀裂に漏水した水が滯水し水圧をもって横方向に押し出したものと推定した。各土質のせん断試験結果を表-1に、礫岩の原位置せん断試験の概要図を図-2に示す。

表のように、(c)の時点すなわち緊急押え盛土と水抜きボーリングによる水位低下（3m）の実施では安全な法面となるが、重要度を考慮し法面上部2段の切り下げを行い、水抜きボーリングを8本追加して水位を下げ、(d)の安全率を達成した。しかし万一、水抜きボーリングの機能低下等により水位が上昇した場合にも $F_s \geq 1.2$ となるよう安定計算を行い、H杭（H-300）を3.5mピッチにせん断杭として施工し、当法面の対策工を完了した。
