長岡技術科学大学 学生員 ○阿部 長門  
 長岡技術科学大学 正会員 丸山 晴彦  
 東京工業大学 正会員 姫野 賢治

昭和63年3月大阪府池田土木事務所管内の府道において、Falling Weight Deflectometer (FWD)によるたわみ測定を行った。この中に、凍土の影響を受けていると思われる区間があり、切削オーバーレイによる補修区間と未補修区間が隣接していた。未補修区間には、アリゲータクラックの生じている箇所が所々にあった。この測定結果について、ここにその概要を紹介する。

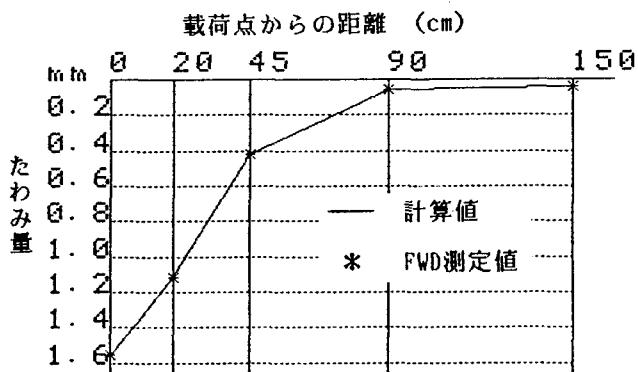
図-2 園部・能勢線 能勢出張所前のたわみ図

この図の左端を起点として220m付近までは切削オーバーレイ部であり、それ以後が未補修区間である。この切削オーバーレイ部はS.62秋に施工されたものである。図-2によると切削オーバーレイ区間は、 $D_0 \sim D_{150}$ の測定距離に沿った変動がまったく同じである。 $D_{150}$ は、路床部の弾性圧縮量を表していると

考えられるので、この区間では路床弾性係数が変動しているだけで、表層・基層・路盤の強度は安定していると思われる。

図-2によると、未補修区間には2カ所たわみの大きいところがあるが、いずれも大きなアリゲータクラックの発生している所である。左側のアリゲータクラック発生位置では、 $D_{150}$ ・ $D_{90}$ は小さいが、 $D_{45}$ が急に大きくなっている。これは路床は安定しているのに対し、路盤の強度が不足していることを示唆している。

図-2の右側のアリゲータクラック発生位置では、 $D_{150}$ が急に大きくなっている。この区間は、凍上の影響を受けていると思われる。アスファルト舗装要綱より、大阪府北部の凍結指数Fは80～100°C・日と推定される。凍結深さZを、 $Z = 4\sqrt{F}$ として求めると36～40cmとなる。

に示すように測定値と非常に良く一致した。このことより、この区間のアリゲータクラックは、路床上部の軟弱化により発生したものと考えられる。なお図-2の未補修区間において、たわみの小さいところが2カ所あるが、これは交差点のところと横断構造物のあるところである。

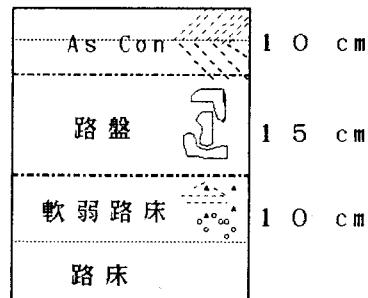
簡易舗装要綱によりこの80%を置き換えるものとすれば、置換深さは29～32cmとなる。従って、この区間の舗装厚は図-1と比較すると、4～7cm不足していることになる。このことより、路床上部の10cmが軟弱化していると仮定し、図-4のような舗装構成を考え、表-2のようなパラメーターを設定したたわみを計算すると、図-5
