洗掘後傾斜が進行した砂質土中の橋脚（直接基礎）の調査と対策工

J R 四国高松構造物検査センター所長 正会員 O 西牧世博
 J R 四国工務部工事課長 正会員 塩田雄三
 (財) 鉄道総合技術研究所副主任研究員 正会員 西村昭彦

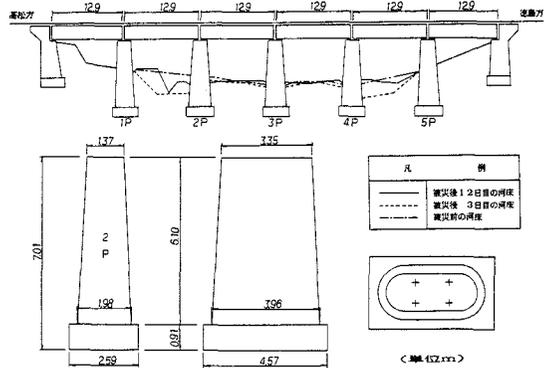
図-1 第2新川橋梁の概要

第2新川橋梁は、高德線高松起点8K561M(木太町～屋島間)に位置し、下部工が無筋コンクリートの直接基礎、上部工が上路プレート(支間12.9mX6連=79.99m)の単線橋梁(大正13年建設)である。本橋の概要を図-1に示す本橋は昭和62年10月台風19号により洗掘被害を受け基礎が傾斜し、被災後も支持力不足により傾斜が進行した。本報告は被災直後から対策工施工後までの各種調査結果と対策工について紹介するものである。

図-1に河床の変化を示すが、被災前後の根入れ長さは表-1のとおりである。

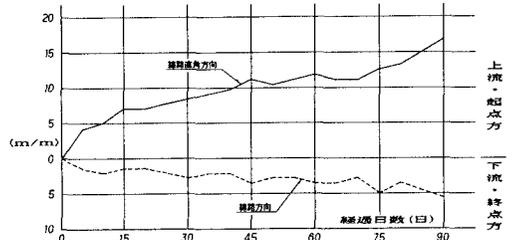
図-2 水平変位量の推移(2P)

図-2に2Pの被災後の水平変位の推移を示すが、2Pについては被災後も長期にわたって傾斜は進行した4Pについては被災後40日で傾斜は止まった。また3Pについては傾斜の進行は認められなかった。図-3に2Pの地質柱状図とN値を示す。図に示すように、河床からフーチング下面まではN値10以下の極めてゆるい砂質土で、石英粒子が多く、花崗岩質であり、全体に酸化して黄灰色を呈しており、これらの土砂は、今回の洪水時に上流から運ばれた堆積土であると推察された。3Pと4Pについても約2~3mまでは2P同様極めてゆるい砂質土であった。

2Pで実施した孔内微流速測定結果より算定した河床からフーチング底面下約50cmまでの透水係数は $8.5 \times 10^{-1} \text{cm/sec} \sim 3.1 \times 10^{-1} \text{cm/sec}$ と大きな値であった。以上の調査結果から、変状の原因はフーチング付近まで洗掘を受けたため細粒分が洗い流され、隙間が生じ支持力が低下したためと推定された。
