## VI-86

## 粘土脈の発達した風化花崗岩地山における切土のり面の崩壊と対策

本州四国連絡橋公団  
清水建設(株)広島支店 正会員 富澤 茂  
清水建設(株)広島支店 正会員 堀江英男  
応用地質(株)岡山支店 島村義晴

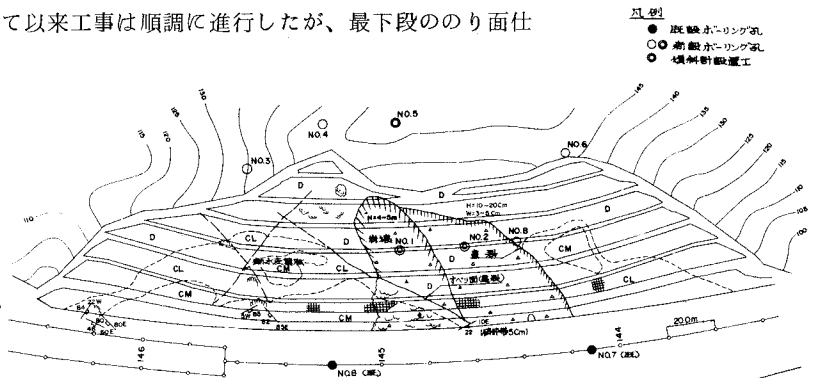
図-2 のり面崩壊状況

4mの最下部小段に小亀裂が発生した。翌日、のり面中央部に、左斜め上方向にのびる大きな亀裂が発生した。このため、伸縮計、移動観測杭を設置すると共に、最下部に押え盛土を施工した。亀裂は翌日も増大し、観測杭にも異常な動きが現われ、4日目で大崩壊が発生した。崩壊状況の平面及び断面図を図-2、3に示す。

のり面崩壊の原因を把握し、対策に結びつけるため図-2に示す位置で、のり面調査、ボーリング

- ①のり面に対して、流れ盤となる断層破砕帯（粘土を挟む）がのり面下部に存在していた。
- ②この破砕帯の上部には STA 144+60 付近を中心として地山強度の低い強風化花崗岩が厚く分布していた。
- ③のり面掘削により、上部に分布する強風化花崗岩は応力開放され、又、のり面下部においては流れ盤構造の断層破砕帯前面の押えが取り除かれたため、断層破砕帯をすべり面として崩壊した。
- ④崩壊前の降水量及び孔内水位観測の結果より、地下水は極めて深部に位置するため直接原因でない。

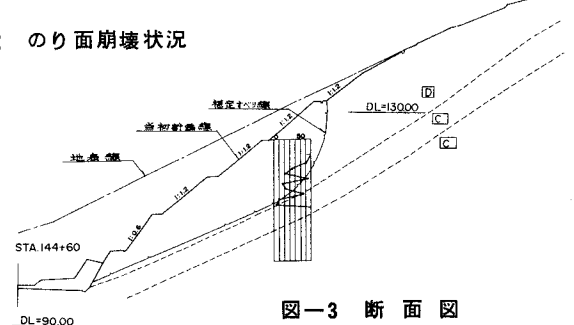
図-3 断面図

のり面の安定性の評価は、図-4に示す安定検討の流れ図に沿っておこなった。すべり面の決定にあたっては、ボーリング調査、弾性波探査、孔内傾斜計観測結果より、のり面地表から約9～12mの深さに灰色粘土を挟在していることが確認され、この層がすべり面を形成していることが分った。すべり面の形状は、上部で円弧、下部で直線となる複合すべりとした。（図-3参照）すべり面の粘着力C、内部摩擦角 $\phi$ の推定値（逆算値）は、すべり面が確認されている4断面より、崩壊時安全率 $F_s=0.9$ と仮定した時のC- $\tan \phi$ 関係図（図-5）より求めた。従って、すべり面の強度定数は、層厚が約10mであるので、 $C=1\text{ t/m}^2$ と推定し、C- $\tan \phi$ 関係図より $\phi=20^\circ$ とした。切り直しのり面安定検討の計画安全率は $F_s=1.2$ とし、単一円弧すべり面による解析法とした。
