# VI-107 鋼 I 桁橋の主桁と横桁取合部（ウェブギャップ）の損傷とその対策

阪神高速道路公団  
神戸大学  
三菱重工業（株）

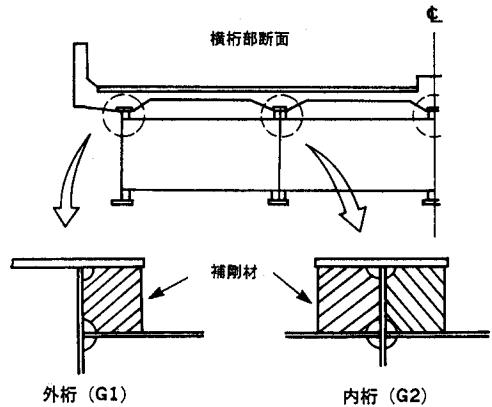
図 1 取合部補剛材

近年、道路橋においては交通量の増加、車輛重量の増大等の苛酷な使用条件と、供用後十数年以上経過したことにより損傷が顕在化しているものもある。その一つとして、鋼 I 桁橋の主桁と横桁との取合部（通称ウェブギャップ）補剛材に疲労き裂と考えられる損傷が発生<sup>(1)</sup>しており、対策が急がれている。

取合部補剛材の状況を図 1 に示す。補剛材の板厚は現状の 9 mm から、補修には鋼構造検討委員会の提案<sup>(1)</sup>を参考に 19 mm とすることで検討した。道路橋示方書 T-20 後輪荷重を横桁上に載荷したときの取合部補剛材の FEM による応力解析例を図 2、表 1 に示す。表 1 は補剛材自由端応力について、FEM 値と実測値<sup>(1)</sup>を対比したもので両者はほぼ同等であることを確認した。また、補剛材の鉛直方向応力は図 2 のように、ほぼ直線的に変化しており補剛材に曲げモーメントが作用した状態に相当している。なお、補剛材に発生する応力は板厚を 9 mm から 19 mm へ増加することで、板厚にほぼ比例して減少することも確認した。

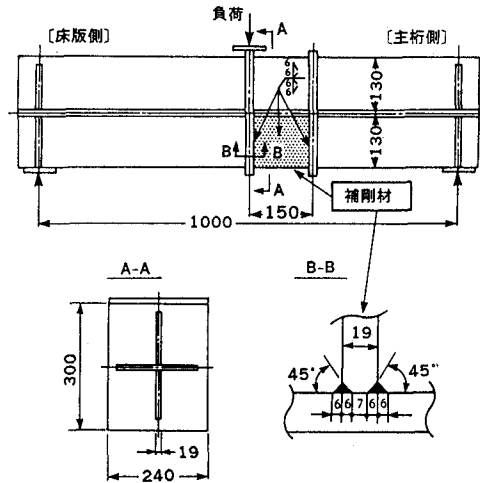
図3 供試体

補剛材を実寸大モデルで作製した供試体を図3に示す。材質はSS41，溶接棒はLB-52である。疲労試験は，2項で述べた補剛材の応力状態を再現させるため，曲げスパン1000mmの3点曲げ方式とした。

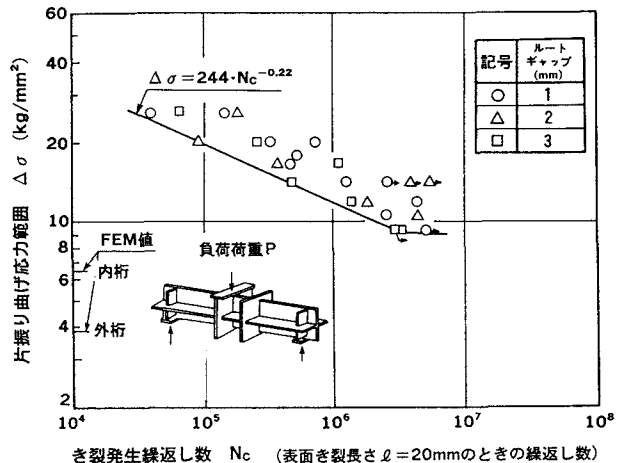
図4 取合部補剛材の疲労強度

取合部補剛材溶接継手の疲労強度を図4に示す。疲労破壊起点部の状況を見ると，ルートギャップ量が1mm，2mmは止端部破壊とルート部破壊の両方がみられたが，3mmはルート部の溶込み状態が良好なためか，止端部破壊が多い傾向にあった。また，ルートギャップ量1，2，3mmとも疲労強度に大きな有意差は認められなかった。

なお，今回得た補剛材の疲労強度と大型車の軸重頻度分布の実測値<sup>(2)</sup>から，修正マイナー則により累積疲労損傷度について検討した結果，損傷度は小さく，本補修溶接方法についての健全性が確認できた。取合部の補修・補強方法を図5に示す。
