VI-110 バックル・プレートの現状と対策

JR西日本 大阪構造物検査センター 正〇石留田和雄，境秀光
神戸保線区

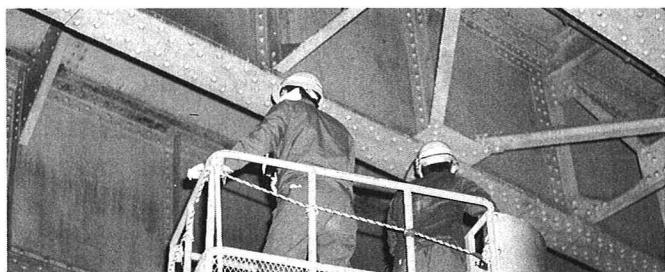
写真 バックル・プレートの現状調査

- ① 漏水 … 防水効果の消失及び排水不良によりケタ部材とバックル・プレートの取り付け部からの漏水
 - ② 腐食・欠食 … 浸透水により腐食が甚だしく、欠食がみられる。
 - ③ 破断 … 腐食・欠食がさらに進行し、破断している。

- ④ 動的応力測定 … バックル・プレート
- プレートにストレンゲージを張り付け列車荷重による引っ張り力を測定した結果、応力は 88 kg/cm^2 から 251 kg/cm^2 であり許容値 1350 kg/cm^2 を下まわっている。

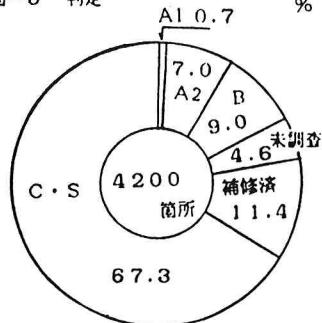
図-5 判定

バックル・プレートの健全度を表-1のように定め、これに従い判定すると図-5になる

A1	バックル・プレートの破断が一辺の $1/2$ 以上となり機能低下が進行し運転保安上及び旅客公衆などの安全確保または、正常運行、確保の為、早急に措置を要するもの。
A2	破断が一辺の $1/2$ 以下であり将来それが機能を低下させ運転保安、旅客公衆などの安全ならびに正常運行確保を脅かす恐れがあるため措置するもの。
B	バックル・プレート取り付け部から漏水がみられ、将来、欠食、破断へと進行する恐れのあるもので必要に応じて措置するもの。
C	軽微な変形で措置を要しないもの。
S	健全なもの

調査結果に基づき、年間計画を作成し A1, A2, B, の箇所を対象に緊急度の高い箇所から補強工事を施工している。その工法は次の通り
