## VI-112

## 鋼Ⅰ桁橋端部横構取付ガセット近傍の亀裂損傷について

| 石川島播磨重工業株式会社 | 正 員 | 山下 恵治 |

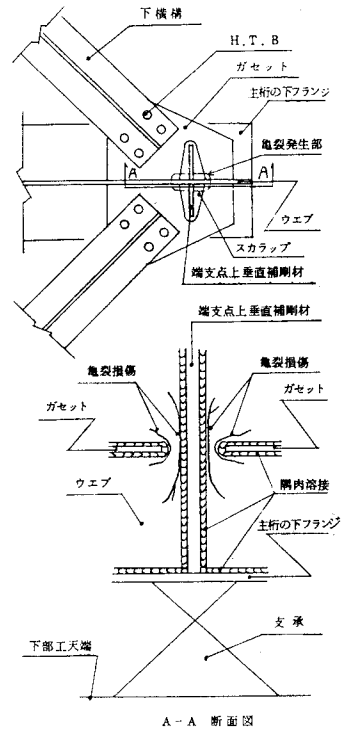
図-1 亀裂損傷図

亀裂損傷の典型的な例を図-1に示す。この亀裂は、端部横構取付ガセット近傍のウェブ面に発生していること、垂直補剛材とウェブ又はガセットプレートとウェブの溶接部から伝播していることおよび進展性のものであることという特徴がある。

(1) 点検データーの分析結果 亀裂損傷橋梁は、横構を有していること、端部横構がニーブレス形式であり端ストラットがないこと、ガセットプレートにスカラップがあることおよび外桁から最も近い中桁の支点部で発生していることが確認された。

(2) FEM解析 亀裂を有している実橋の構造モデルにT-20を載荷したFEM解析により、ガセットプレートのスカラップ近辺のウェブに局部的な板曲げ応力 $2050 \text{ kg/cm}^2$ が発生しているという結果を得た。すなわち、亀裂損傷は活荷重により発生する横構軸力に起因するもので、スカラップという断面欠損箇所が構造的に好ましくないと推定された。

(3) 疲労試験 実物大のガセットプレートとスカラップ、横構および垂直補剛材からなる部分模型を製作し、疲労試験を実施した。この結果、横構軸力 $3.5 \times 10^3 \text{ kgf}$ 、繰返し数26万回でスカラップまわし溶接部のガセット側止端部で亀裂を検出し、実橋の現状構造の疲労強度が低いことが明らかになった。

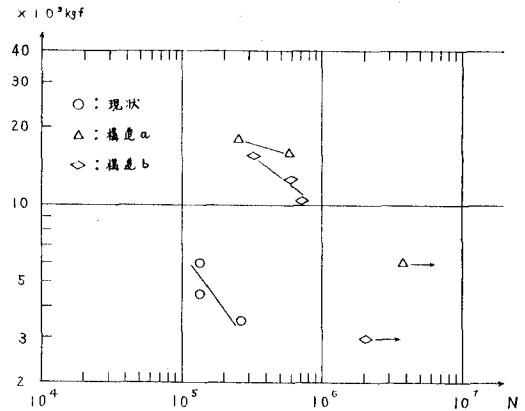
図-3 疲労試験結果

接の構造で、補強構造 b は施工性を考慮して上側のまわし溶接をしないでかつ下側の溶接の一部を省略する構造である。これらの補強構造と補強前構造の疲労試験結果を図-3に示す。補強構造 a、b 共に補強前の構造に比べて著しく疲労強度が改善されており、設計荷重  $3.0 \times 10^3 \text{ kgf}$ 、繰返し数 200 万回を大幅に上まわっている。

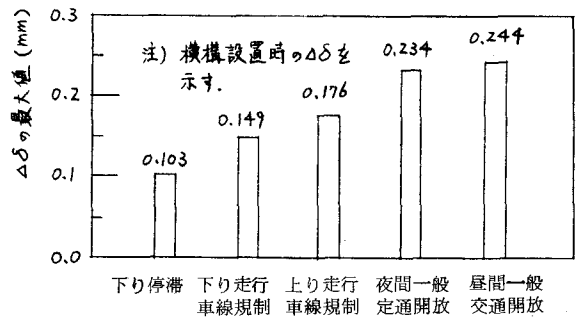
図-4 交通状況と亀裂開口変位 ( $\Delta \delta$ ) 最大値

(1) 亀裂開口変位変動の計測 亀裂開口変位 ( $\Delta \delta$ ) の計測データーを図-4に示す。この変位変動量の最大値は車通過時のたわみに起因して発生したものであった。又、横構設置状態のこの値では、一般溶接棒で補修すると溶接割れが起こる可能性が高いものであった。このため横構を取りはずす施工法がよいと考えられた。
