## モノレール鋼軌道桁における横桁連結部の疲労強度に関する実験

近畿大学理工学部 正員 谷 平 勉

## 1. まえがき

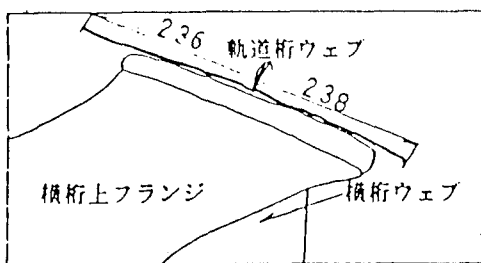
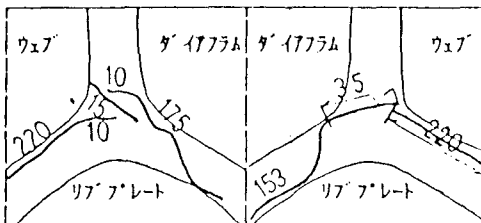
図1 試験体B-200万回時の亀裂の状態

試験体B：繰繰返し回数90万回で主桁ウェブの表面と横桁上フランジとの溶接止端に沿って表面での長さが60mmの亀裂を発見した。止端部近傍の応力を見ると70万回で急変し始めていたので、この時点でクラックの発生があったものと考えられる。また 146万回でウェブの裏面まで貫通した。このクラックはダイヤフラムの下端溶接部を進行していき200万回でその長さが175mmとなったところで載荷を終了させた。

各試験終了時点のクラックの状態を図1、図2に示す。

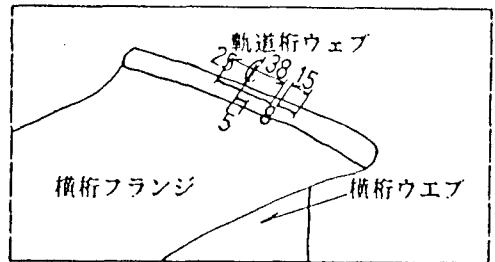
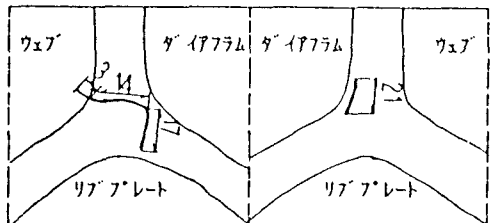
図2 試験体C-281万回時の亀裂の状態

試験体C：繰返し回数80万回で、当初の亀裂発生予想箇所である軌道桁ウェブと横桁フランジの溶接止端部ではなく、ボックス内部隅角部の溶接部ビードに沿って長さ12mmの亀裂を発見した。その後 150万回で主桁ウェブの表面と横桁上フランジとの溶接部のビードの谷間に沿って長さが3mmと6mmの亀裂を発見した。以後 281万回までそれらは若干進展したが、止端部には発生しなかった。

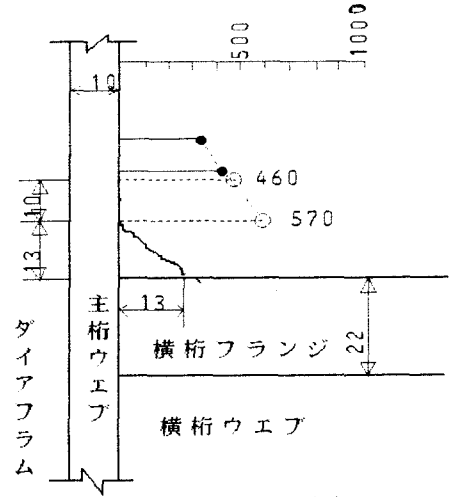
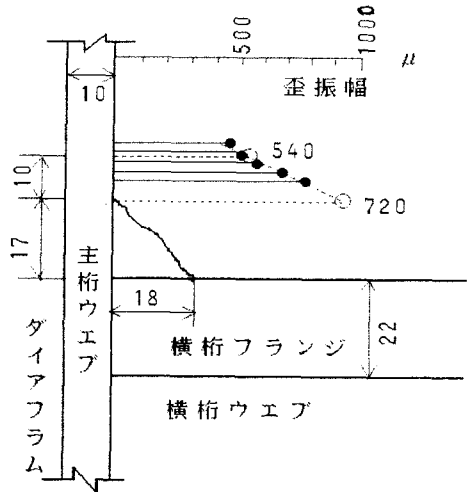
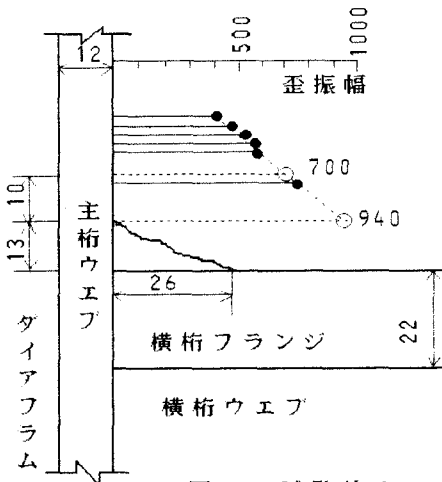
前回の試験結果では疲労クラック発生が予想される溶接止端部の近傍に貼った歪ゲージから、止端部歪を予測した値が、海洋構造物において使用されるパイプ継手の”ホットスポット歪の全振幅と亀裂発生寿命の関係”に示されたS-N曲線上によく乗った。今回も同様の方法で止端部の歪を外挿により求めた。試験体ABCの隅肉溶接部の脚長及び板厚、歪の外挿の状態を図3に示す。

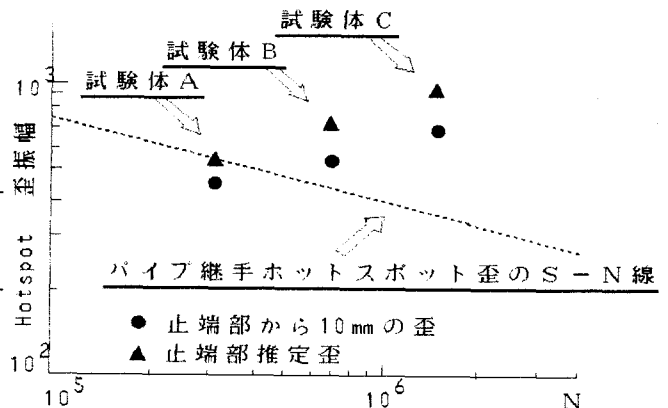
図6 S-N線図

この外挿によって得られた歪（▲印）を、前述のS-N曲線にプロットすると図4のように今回の試験体BおよびCについてはうまく当てはまらない。そこで、溶接部の応力集中などの影響を敏感にうける部分を避けたいときなどに行われる10mmはなれた点の歪（●印）を用いると、試験体ABについては若干のばらつきを有しながらも前述のS-N曲線に沿うようであるが、Cについてはかなり隔たるようで、この理由については今後検討して行く必要があるだろう。
