## I-268

## 損傷を受けた鋼アーチ橋の補強対策

日本道路公団

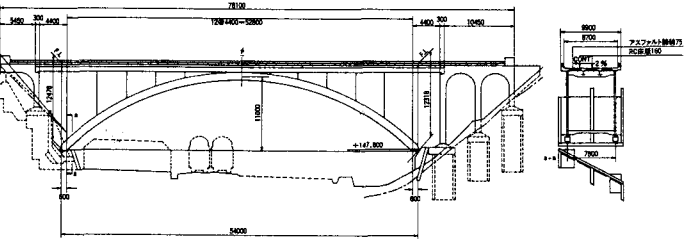
図・1 蟬丸橋一般図

名神高速道路の天津～京都東IC間に位置する蟬丸橋は、国道1号並びに、京阪電鉄を横過し、図・1に示すように斜角62°を有する上路式2ヒンジ鋼アーチ橋である。昭和47年頃から床版等に損傷が生じ始め逐次補修を行ってきた。しかし蟬丸橋は、昭和37年の供用以来25年間の歳月を経ており、また増大する交通量に加え車両の大型化等重交通荷重に耐えていたが、斜角を有するアーチ橋の構造特性もあり、床版のみならず鋼桁部材に損傷が一部確認されたため、抜本的な補強対策を行う必要が生じてきた。本報告は、蟬丸橋の現状の把握と損傷の要因を推定する目的にて実施した調査及び補強対策工について述べるものである。

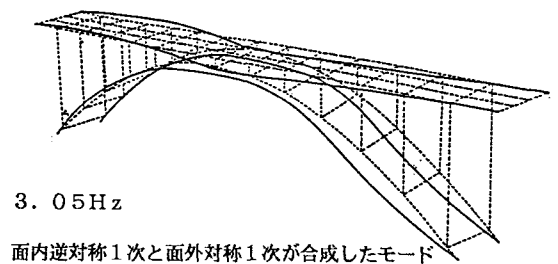
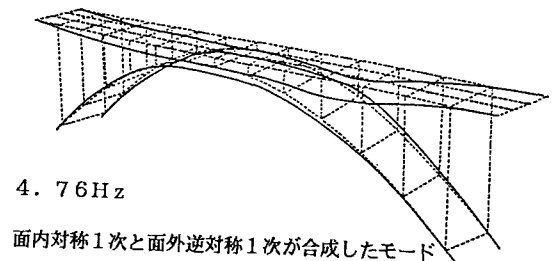
図・2 振動モード

- ① 試験車3台走行時（2台走行側1台越側側の並列走行）の補剛桁の橋軸方向変位は0.6 mm程度であり両側の補剛桁の変位の位相は逆位相であり、床組は平面内で菱形にねじれ変形が繰返されている。
- ② 試験車3台並列走行時のアーチクラウンの橋軸方向変位は0.9 mm程度で、ほぼ補剛桁の変位と等しい。しかし、アーチクラウンの橋軸直角方向変位は、2 mm程度で橋軸方向変位に比べて大きな変位量になっていた。
