I-414

ヒアリング調査による  
福井地震の地盤変状に関する研究

東海大学海洋学部 学生員：越智敏夫，正員：浜田政則  
早稲田大学理工学研究所 若松加寿江

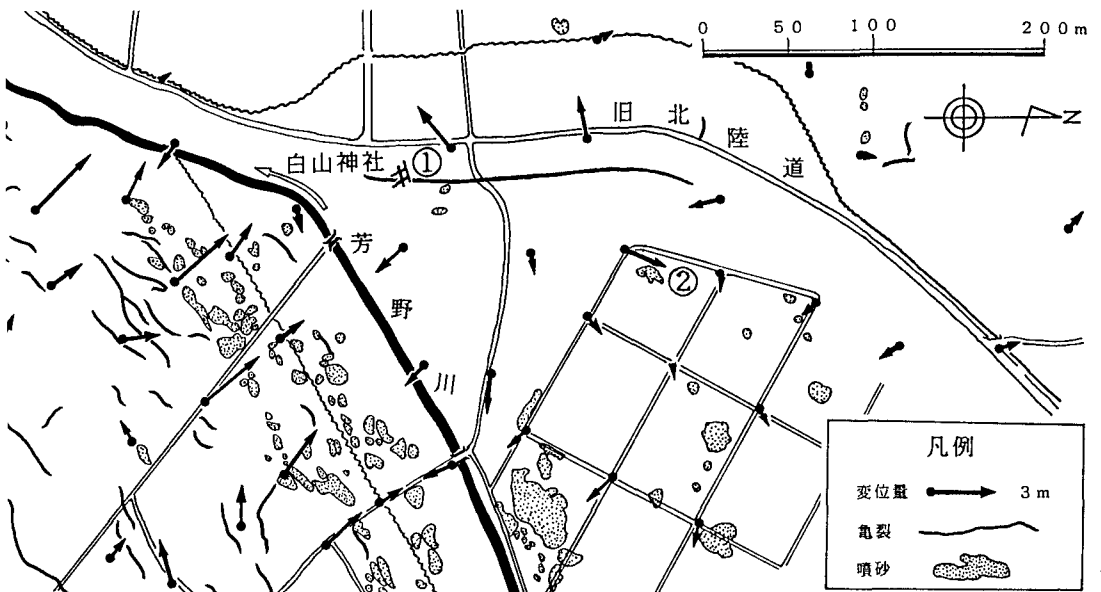
図2 下森田白山神社周辺

永久変位の分布は芳野川の両岸が川に向かって押し寄せる傾向が顕著で、また九頭龍川・芳野川間では図2中左下の微

高地上では放射状に発生している。全体的には芳野川両岸での変位が大きく最大3.5mに達しているが、九頭龍川沿いの変位は小さい。

白山神社では境内に旧北陸道と平行な亀裂(図2中①)が入り芳野川側が1~1.5m低くなった。証言を総合すると亀裂は旧北陸道から5~10m川側を約200m続き、段差は白山神社から離れるにつれて小さくなった。亀裂より川側は多数の小亀裂が入り細かい砂と水が噴出した。

図2中②より川側一帯は地震動と共に膝の高さまで一面に噴砂噴水し、余震と共に繰り返して噴出した。また噴砂の激しかった場所では全体に地盤が沈下したが倒れた家は一軒もなかった。この一帯よりも北陸道側の家が全て倒壊したのと対照的であった。

芳野川は川底が上がったため水は九頭龍川との間の田の中を流れるようになった。

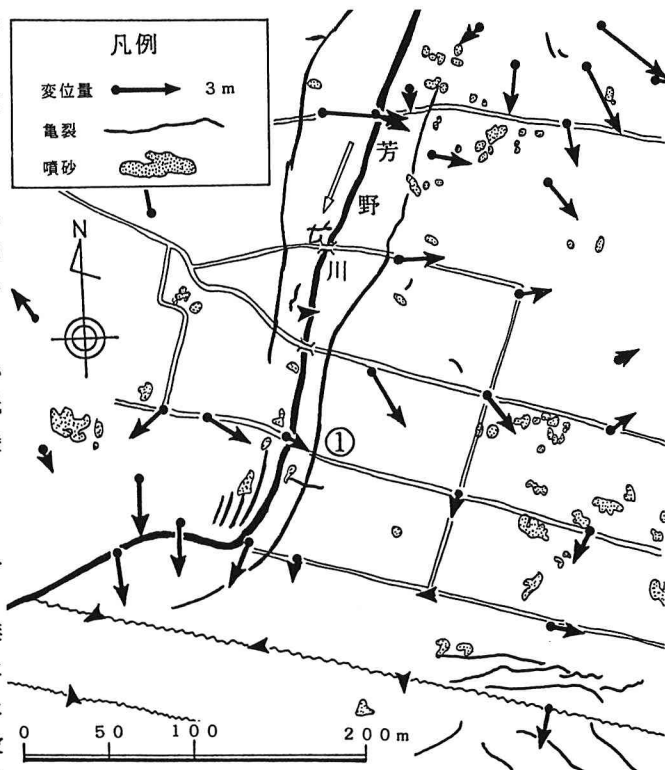
図3 上野本町一帯

図3の上野本町付近では芳野川に平行な幅1~2mの亀裂が入り、川底が上がった。亀裂は図3中①の点で本震直後は幅1m程度であったが数時間後には3mとなり、砂と水が噴出していた。さらに1週間後には亀裂が砂で埋まっていた。芳野川・九頭龍川間では激しく噴砂水し、田が使えなくなった、また長さ50m、直線の畦道が、地震後弓状に曲がり、中央部での変形量は約4mであった(この証言の内容は航空写真<写真1>で確認できる)。集落の中では地盤が川に向かって両側から押し出したため土地が広がった家や、道が曲がったところもある。

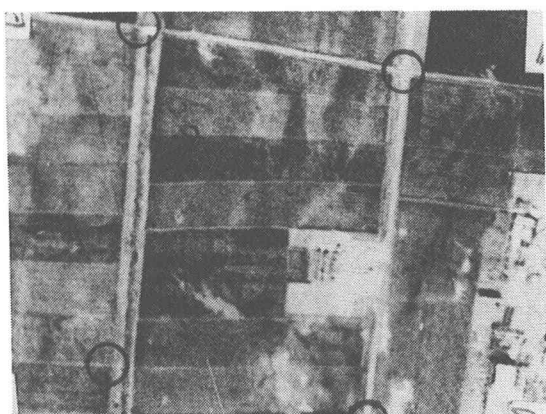
写真1 芳野川・九頭龍川間の畦道の屈曲
