I-415

ヒアリング調査による新潟地震の地盤変状に関する研究

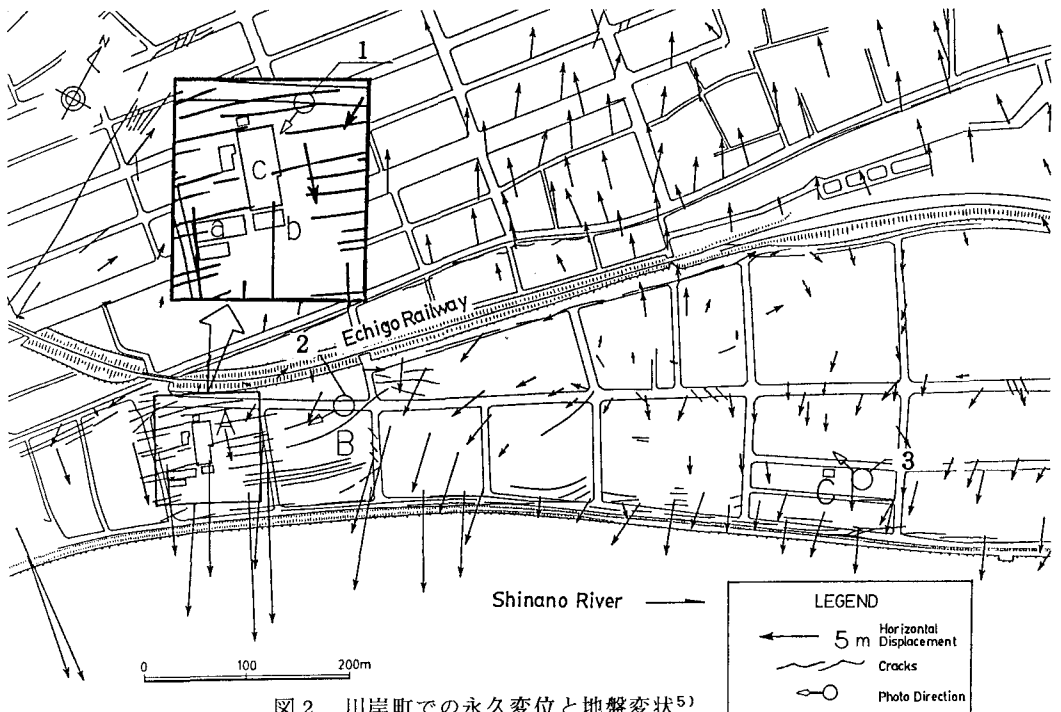
図2 川岸町での永久変位と地盤変状<sup>5)</sup>

地盤の永久変位を、新潟大学調査による地盤変状と併せて図2に示す<sup>4)5)</sup>。越後線の南側一帯では、信濃川に向かって地盤変位が生じており、変位量は最大で約10mに達している。

図2に示す様に、信濃川沿岸では多くの亀裂、噴砂が発生しているが、これらの状況をうらづける次の証言が得られた。信濃川沿岸の道路では、川と平行に多くの亀裂が生じており、地盤がブロック状に割れているところや、亀裂から気泡が噴き出しているところがあった。地点Bのグラウンドでは写真2に示されるような亀裂が生じている。また、地点Cでは、家屋の下に亀裂が生じ、亀裂から多量の水が噴き出した。これにより辺り一面水浸しとなったが、数時間後には水がひいて、写真3に示されるような状況となった。家屋は亀裂に落ち込み傾斜した。

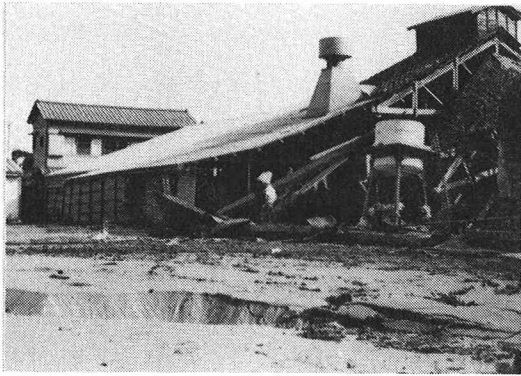
写真1 地点Aの建物cの被害状況

地点Aでは、地震発生時の状況および構造物被害について次のような証言が得られた。地震の際、建物aでは、内部のコンクリート床に多数の亀裂が生じ、多少砂を含んだ水が約40cmの高さまで噴き上げた。建物aは地震により全体的に約1.5m程度沈下し、これに隣接していた家屋のbは、不等沈下を生じた。写真1に示す建物cは、長手方向の長さが約40mであり、中央部で鉄骨造部分と木造部分とが接合されている。木造部分は写真1のように倒壊し、鉄骨造部分は約1.5m沈下した。建物cの木造部分と建物dは、最初の地震動が発生してから約5分後に、ゆっくりと沈下、傾斜した。倒壊した建物cの木造部分の下には幅約4mに達する亀裂が信濃川に平行に生じた。また、倒壊しなかった建物dとcの間隔が地震後に約8m広がった。航空写真による永久変位の測定結果では、この付近において約8mの変位が信濃川に向かって生じている。
