京都大学工学部 正員 伊津野 和行
 京都大学工学部 正員 山田 善一
 大成建設 岡田 浩樹

1. はじめに

2. 損傷を受けた修復RC部材断面の考察

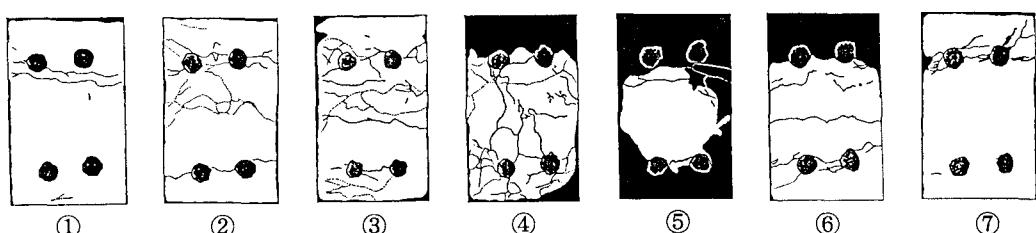
Fig. 2 Cross-sectional views of the test specimen.

スパン中央部から左右10cm間隔で計7箇所を、ダイヤモンドカッターを使用して切断した。Fig.1に供試体の切断箇所を、Fig.2に切断された断面の状況を示す。断面図において、実線はエポキシ樹脂を、破線は再載荷によるひび割れを、塗りつぶした部分は載荷による断面の欠落を修復するために使用したエポキシモルタルを示す。なお、ハイブリッド実験による載荷は、図の上下方向に行われた。この図から、次の事が明らかになった。

- ①幅0.1mm程度のひび割れや、鉄筋の付着切れの部分まで、エポキシ樹脂が充填されていた。
- ②修復後のひび割れ発生箇所は、エポキシ樹脂量の少なかった部分に集中している。また、修復前と同じ入力を行ったにもかかわらず、ひび割れ発生本数が少なかった。エポキシモルタル部がほとんどそのまま残っていることから明らかのように、修復部材では断面の欠落も少なかった。これらは、樹脂の注入によって部材中央付近の引張強度が上がったことに起因するものと考えられる。
- ③修復部材のひび割れ幅は、修復前のひび割れ(つまり樹脂注入された部分)の幅よりも大きかった。これは、ひび割れ発生本数が修復前より少ないとから、変形が集中した結果と考えられる。
