## I-493

## 1964年新潟地震で被害を受けた建物の杭の引抜き調査

佐藤工業（株） 正会員 吉田 望、中村 晋、小林 恒一  
佐藤工業（株） 富永 孝夫

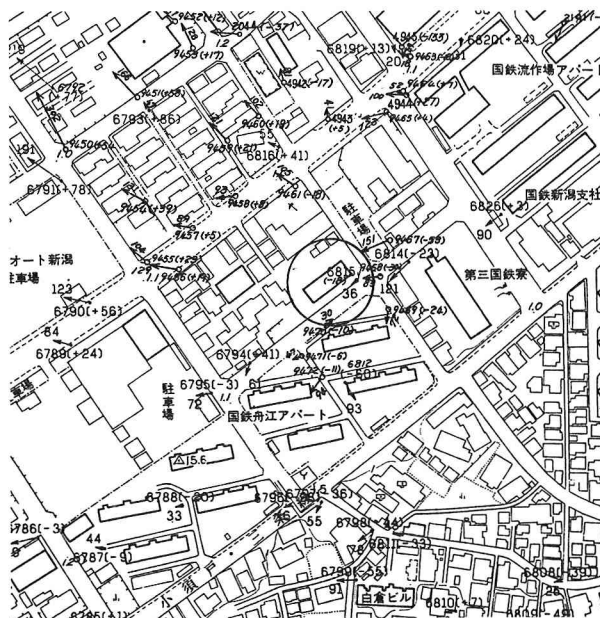
1964年の新潟地震ではこの建物周辺で液状化が発生し、噴砂、噴水が見られている。また、この地震で建物は東側が約30cm沈下したが、西側では沈下はほとんどなかった。図-1には地震前後の航空写真を比べることによって求めた地震による永久変位<sup>1)</sup>が示されているが、当建物のすぐ横で西側に36cmの水平変位と18cmの沈下が起こったことが示されている。

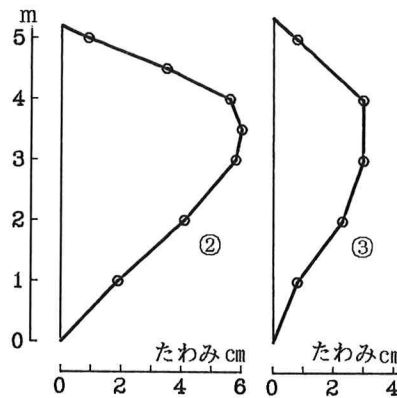
図-5 杭のたわみ

図-2に①～③で示す合計3本の杭を引抜いた。写真-3に引抜き後の杭を示す。いずれの杭にもほぼ全長にわたり幅0.5～2mmの亀裂が入っていた。図-4に亀裂の状況を示す。3本の杭のうち①は途中2箇所で大破損していた（写真-4）ので、残りの2本について引抜き後たわみを計測した。図-5に計測結果を示す。たわみの向きはほぼ西側を向いている。このたわみを元に、杭頭で杭は耐圧版に剛結されており回転は生じないとすると杭上下の水平方向相対変位は②で26cm、③で12cmとなる。杭頭が回転しているとすれば相対変位はもっと大きくなる。この変位は図-1に示した永久変位ともほぼ対応した値である。
