## PSII-21 海岸護岸や消波工の存在は前浜消失の誘因となり得るか？

建設省土木研究所 正会員 宇多高明

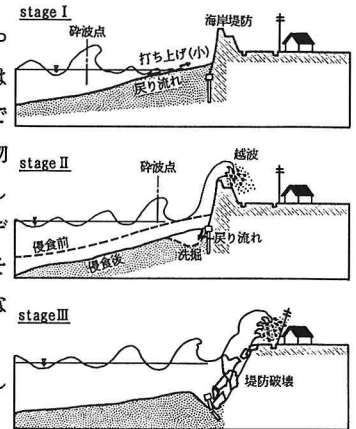
前浜上にある海岸堤防・護岸の被災パターンをFig. 1に示す。前浜幅が広い場合、堤防への波の作用は弱いから堤防は安定している。しかし、前浜が侵食され、構造物の堤脚水深が大きくなると図示するように構造物は破壊される。表面的に見たとき、生じた現象は前浜の消失と構造物の破壊である。問題は、stage IIにおける前浜の消失原因である。前浜の消失が起こるためには、前浜域での土砂量が減少しなければならない。人為的な土砂採取を除けば、土砂は沖方向か沿岸方向に運び去られなければならない。確かに、小規模な模型実験では冲向き漂砂は生じる。しかしながら、現地海岸でのほとんどの例では地形変化が沿岸漂砂の不均衡ために生じている。すなわち、Fig. 1のstage IIにおける前浜の消失の根本原因は、沿岸漂砂の不均衡であって、構造物の存在そのものにより冲向き漂砂が助長され、これによって侵食が著しく進んだものではないと考えられる。

Fig. 1 海岸堤防・護岸の被災パターン

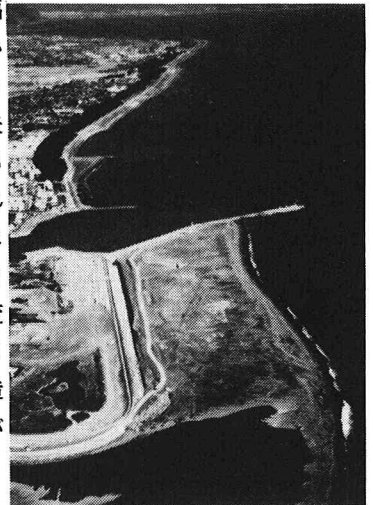
いくつかの実例を示す。最初に駿河湾にある駿河海岸の状況をFig. 2に示す。図は、大井川河口上空より、駿河海岸を南から北へ、すなわち湾奥方向を望んだものである。この海岸では北向きの沿岸漂砂が卓越している（武内ほか，1984）。このため海岸から突き出た構造物の南側では土砂が堆積し、北側では汀線が後退する。図のほぼ中央にあるのは大井川港の南防波堤であって、そこで沿岸漂砂が阻止されていることが良くわかる。この防波堤を挟んで南北の汀線は不連続であるが、防波堤の建設以前は連続な汀線形を有していた。北側の海浜では現在も侵食が著しい。Fig. 2の上半分の部分を拡大するとFig. 3となる。汀線の後退を防ぐために消波堤が汀線に沿って並べられている。これらの施設は、これ以上汀線が後退するのを防止するには役立っているが、再び前浜を拡大する能力はない。この海岸からは大量の沿岸漂砂が北向きに運び去られ、和田鼻砂嘴沖の海底谷を経由して深海へと流出してしまうために経年的に土砂量は減少するのみである（宇多ほか，1986）。消波構造物を設置しても砂量は回復できない。以上のように、この海岸では消波堤の設置によって侵食が助長されたというよりも、むしろ最

Fig. 2 駿河海岸の状況(1)

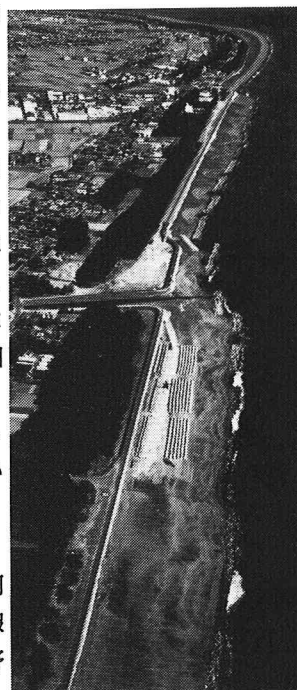
初から沿岸漂砂の不均衡による激しい侵食があり、それへの対策としてFig. 3に示すように海岸線に消波堤が設置されたと考えるべきである。

Fig. 3 駿河海岸の状況(2)

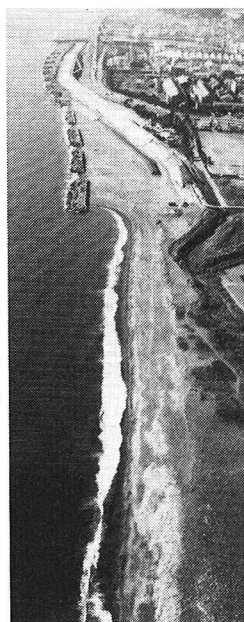
他の例として、同じ駿河湾の湾奥にある蒲原海岸の例をFig. 4に示す。この海岸では東向き（図上方から下方）に沿岸漂砂が卓越する（滝沢ほか，1987）。沿岸漂砂の場所的不均衡が生じたため、近年海岸侵食が進んだ。図示するように、日本軽金属の放水路と富士川河口の間では海岸堤防や消波堤が設置されている。これらの構造物の前面には前浜は存在せず、構造物の下手側では前浜は存在するものの、フック状に凹んだ地形となっている。この写真より、構造物前面での前浜の消失は、構造物の存在自体が原因となったものではなく、東向き沿岸漂砂によって当海岸から土砂が運び去られた結果として、図示する状況となったと考えるべきである。

Fig. 4 蒲原海岸の状況
