(財)鉄道総合技術研究所 正会員○那須 誠  
(財)鉄道総合技術研究所 羽矢 洋

## 1.はじめに

## 2.橋梁と地盤状態

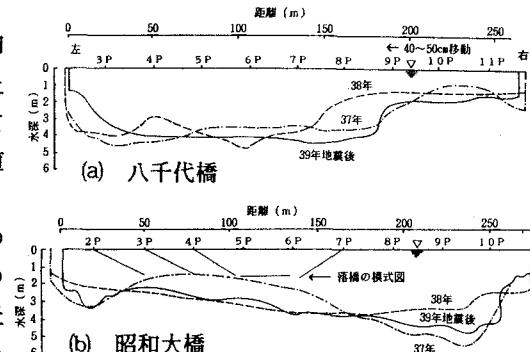
図1 信濃川の河床変化<sup>8)</sup>

(c) 八千代橋の9P橋脚の沓破損は、橋脚周辺の小範囲の河底の移動で生じたと考えられた<sup>7) 8)</sup>。図1(a)をみると、9P橋脚は地震前後の河床変化の大きい所と小さい所の境界の、河床が左側に急傾斜し始める所に位置して左側に移動している<sup>8)</sup>。

図1(b)によると、2P橋脚から7P橋脚までの落橋範囲は、河床が傾斜するとともに37年と39年地震後の間の河床変化量の大きい所と一致する<sup>8)</sup>。

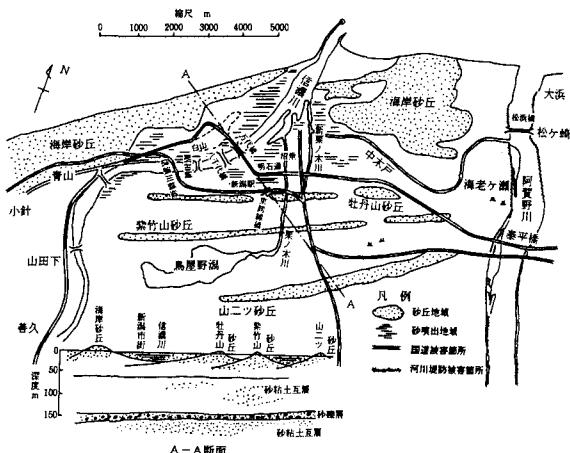
図2 新潟市付近の地盤と地震被害<sup>8)</sup>

なお、図2~3をみると、八千代橋と昭和大橋の地盤では、前述の信濃川橋梁の地盤と同じく、右岸側の硬い層が牡丹山砂丘で左岸側より比較的浅いが、被害が比較的小さかった万代橋の地盤全体は水平に近い層からできているようだ。また、4つの橋の橋軸方向がほぼ平行になっている<sup>7) 8)</sup>。

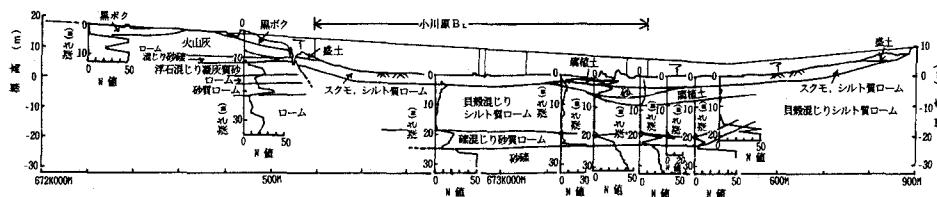
図4 通船川水門<sup>9)</sup>

(e) 通船川水門と新郷川水門では、盛土と構造物の取付部に数10mに渡って特にひどい沈下、亀裂が生じ

たが、構造物は基礎杭がある程度支持層の中まで打込まれており被害をうけなかった<sup>7) 9)</sup>。前者の地盤(図4)<sup>7) 9)</sup>では、基盤面が川表から川裏に向かって傾斜しているが、水門構造物の基礎杭も基盤面のほぼ水平な所に打込まれていたため、被害が生じなかつたように思われる。また、後者では地盤表層、基盤面両方がほぼ水平である。

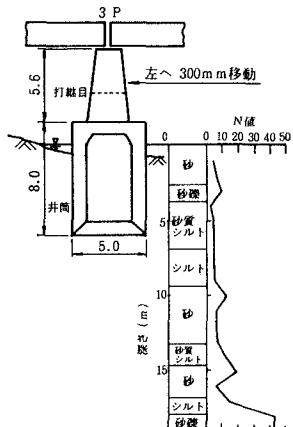
図6 江合川橋梁(復旧前)<sup>12)</sup>

(3) 宮城県沖地震(1978.6.12、M=7.4)で、橋脚の亀裂やくい違い等が生じた東北本線江合川橋梁では、復旧で作り変えられた橋脚基礎の鋼管杭は、旧井筒基礎底面の約3倍の深さの約18mの砂礫層まで根入れされた(図6)<sup>12)</sup>。根入れが浅い基礎をもつ橋梁の地震による変形例は、鉄道橋以外でもみられるし、また地震被害以外でもみられるようだ。
