III-440 地盤情報システムを用いた御船町東部地区山地斜面災害の解析（その2）

九州東海大学工学部

1.はじめに

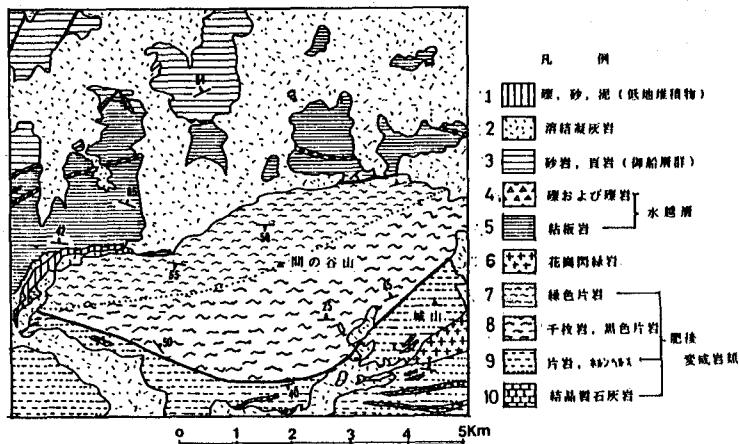
Fig. 2 対象地域の地質図

この地域の地質を Fig.2 に示す。古い地質としては肥後変成岩類が対象地域の南部に広く分布する。この変成岩は緑色片岩と黒色片岩を主体とする間の谷変成と片岩・ホルンフェルスと結晶質石灰岩を含む変成帯に分類できる。これらの変成作用は古生代後期の接触広域変成作用によるものであるといわれている⁽²⁾ (山本, 1961)。前者の緑色片岩と黒色片岩は風化が激しく粘土化している所が見られ、その厚さは5m以上に及ぶこともある。また、その片理面は鏡肌のように光沢があり、容易にすべりやすくなっている。これらを貫いて中生代の宮の原カコウ閃綠岩が貫入している。対象地区の北部には二疊紀堆積物である水越層が分布し、これは火成岩類の層を挟む粘板岩からなっている。これに不整合に中生代後期、白亜紀の御船層が堆積している。

以上の地質間の低地を阿蘇の火碎流堆積物である熔結凝灰岩が広く分布している。

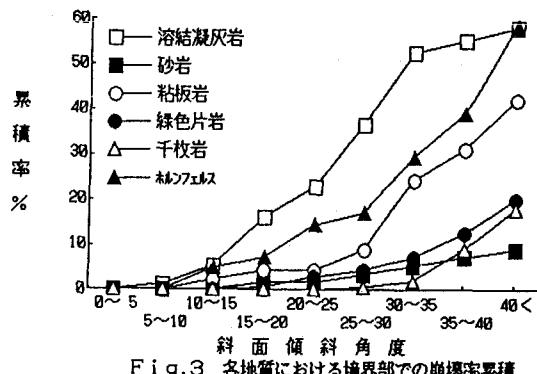
Fig. 3 各地質における境界部での崩壊率累積

6) 地質の境界部に着目し、全体の崩壊箇所数に対する境界部での崩壊箇所数の比率を、各地質毎に傾斜角度単位で集計してみたところ(Fig. 3参照)、安全側の評価を得ていた溶結凝灰岩やホルンフェルスは、比較的の地質の境界部で崩壊する傾向が強く、危険側の評価を得た砂岩や緑色片岩については前者と逆の傾向と言えそうである。
