## RC栈橋における鉄筋腐食量と鉄筋自然電位の現地測定結果

運輸省第五港湾建設局 小日山 定

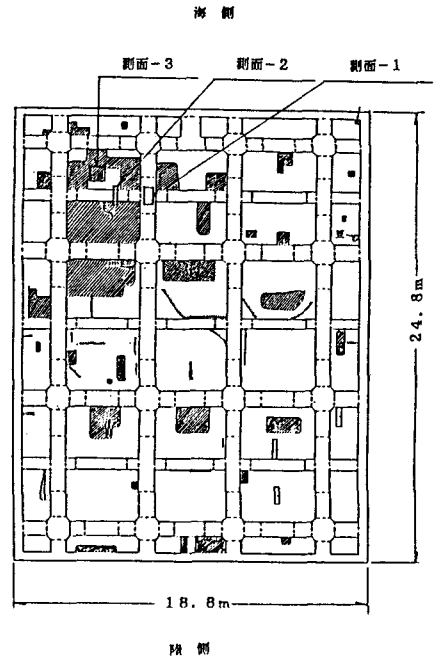
図-3 橋橋下部目視観測結果

目視観測によると当栈橋は、図-3に示すとおり全体的にコンクリートの劣化が激しく、コンクリートの表面剝離が目立ち、さらに、コンクリートの脱落、鉄筋露出等が認められた。なお、当該栈橋は補修工事を実施しているところである。

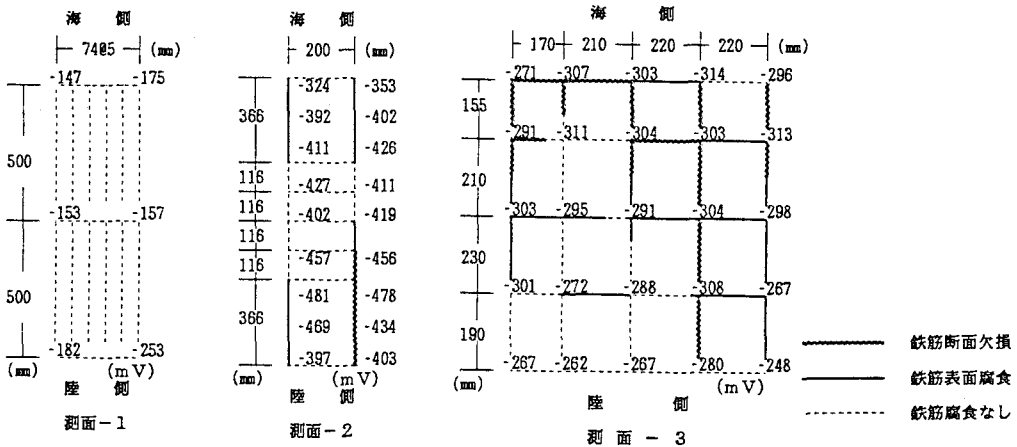
図-4 鉄筋自然電位及び腐食状況

鉄筋自然電位測定結果及び鉄筋の腐食状態を図-4に示す。なお、電位は午前及び午後の2回の観測を行い、平均値を表示した。（自然電位の値はASTM基準と比較しやすいように、SCE照合電極測定値から80mVを減じCSE照合電極換算値としてある。）

はり①（測面-1）の自然電位は、ほとんどが-200mV以上の高い値を示しており、鉄筋の腐食観測結果も予想どおり腐食は認められなかった。

はり②（測面-2）については、全体的に-350mV以下の低い値を示し、鉄筋も断面欠損等の腐食が認められた。なお、電位測定点が-400mV以下の低い値を示しながら、その点の鉄筋が腐食していない部分もあるが、これは、付近の腐食鉄筋の影響でその周辺部の電位が低下したものと考えられる。

床版（測面-3）については、-250~-320mVの値を示しており、これはASTM基準では腐食の有無は確定できないという値である。これに対して、はつり調査の結果では、鉄筋にかなりの腐食が認められた。床版においては、自然電位と鉄筋の腐食状態に相関は認められるものの、自然電位の絶対値から鉄筋の腐食状態を判断することの困難さを示す結果となっている。

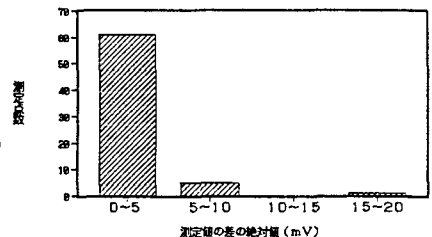
図-5 午前・午後の測定値の差

なお、午前の測定値と午後の測定値のばらつきは、図-5のとおり、ほとんど認められなかった。
