## VI-61

## 高架橋におけるコンクリート劣化対策の研究

J R 西日本 鉄道本部

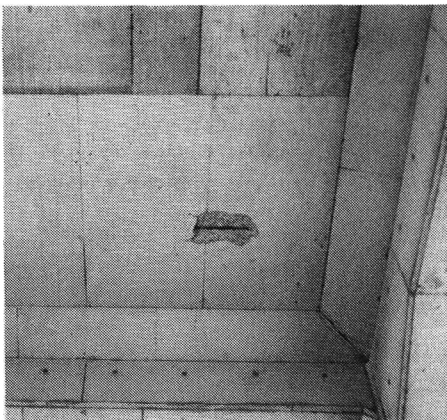
高架橋床版下面における代表的変状(図-2)

劣化は、まず鉄筋に沿ったひびわれが発生、続いてかぶりコンクリートの剝離剥落が起こり、落下物の危険性と共に構造物の長期的な耐久性の低下が懸念されるようになった。

鉄筋に沿ったひびわれが多くみられたことから鉄筋の腐食による現象であることが考えられ、①塩害（これらのコンクリート構造物の建設された昭和44年～54年当時、海砂使用が増加した）②中性化の進行（コンクリートが炭酸ガスの影響を受けて鉄筋の防錆力を失う）等に原因が求められた。

以上の結果から、床版コンクリートの劣化の原因は、中性化を軸に塩害等の複合的要因が加わっているものと考えられる。

上述の劣化対策を目的とした補修工法の確立については、種々検討が進められているが、昭和61年にライニング工法12種による試験施工を実施し、それらの防水材、断面復旧材等、補修材料の調査を2年間にわたり行ってきた。

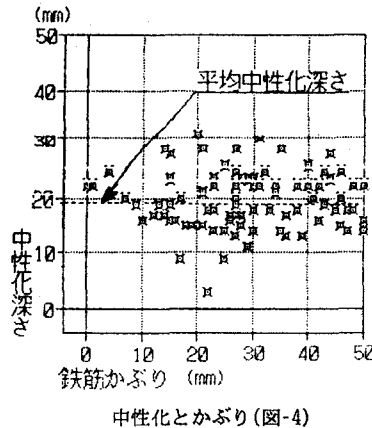
中性化とかぶり(図-4)

中性化のデータは、鉄筋のかぶりと同時に調査した。その関係については、図-4のようであり、中性化深さの平均は20mm程度である。
