## VI-68 鋼ボックス桁の変状と対策について

JR西日本 鉄道本部 正 乾 司 正〇河村 清春  
正 原口 寛 荒木 伸治 喜久田 栄次

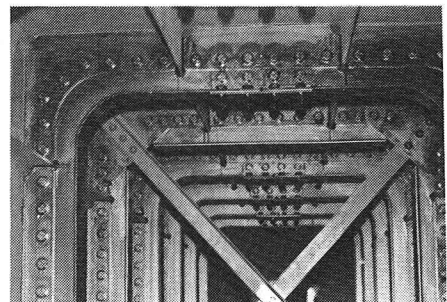
亀裂の発生状況は、図-2、表-1の通りである。横補剛材の応力伝達状況を知るため、図-3に示す箇所にひずみゲージを貼り測定した。測定結果は図-4に示すような分布状態で、通常の部材に比して大きい。

亀裂の原因は、桁フランジに排水勾配がついているため、枕木下にパッキンが挿入されているが、パッキン先端に列車荷重が集中荷重として桁に作用し、図-5の破線で示すような変形をして、その繰り返により、各々の箇所に亀裂が発生し、進行したものと考えられる。

対策は、亀裂はガウジングして再溶接しグラインダー仕上げすると共に、図-8のように補強材を取り付けた。
