## クレーン船の衝突によって損傷した

## プレストレストコンクリート橋の復旧工事

山口県 土木建築部 西本久之輔  
 ○住友建設 土木部 正会員 則武 邦具  
 住友建設 土木部 石川真一郎

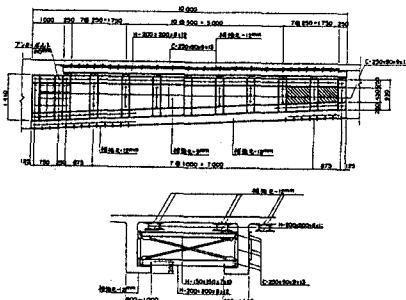
図-2 破損部補強図

破損部付近の主桁形状は2主桁の開断面構造になっており腹部下端をつなぐストラットが6m間隔で配置されている。クレーン船のガントリー先端が西側の主桁腹部に衝突した。このため腹部のコンクリートが破壊されストラットを介してもう一方の腹部も一部破壊した。

腹部の外側で巾4.0m、高さ1.0mの三角形に欠損し、内側ではさらに拡がって腹部高さ全てにわたって欠損もしくははく離しており、外から内に向かって円垂状に拡がるという典型的な衝突による破損の形をしている。破損部の鉄筋は引きちぎられるか、もしくは曲げられているがP.C鋼材は腹部には配置されておらず、直接的な損傷は見られない。

破損箇所の補修は約10mにわたり鋼材を取付け、アンカーボルトと接着剤で橋体に一体化させ、主桁の剛性を改善するとともに分配効果を高めた。検討は施工中の片持梁の状態になったと仮定したときの応力度と全体構造系での主桁の剛性比で荷重分配した応力度で行い、部材を決定し、1-10荷重まで載荷可能とし、交通規制を緩和することにした。

破損箇所の補修は、型鋼と(H-200, H-150, C-250, L-75)と鋼板(P-12, P-9)を用いて覆い、健全な部分の主桁にケミカルアンカーで定着し、鋼材とコンクリートとのすきまにはエポキシ系樹脂を注入した。各部材の接合は全て現場溶接とした。コンクリート欠損部には、無収縮コンクリートを打設した。主桁各部のひびわれには、調査結果に基づき0.05mm以上を対象にエポキシ系樹脂を注入した。

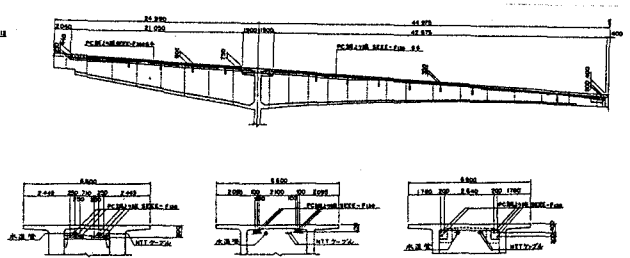
図-3 アウトサイドケーブル配置図

橋梁全体の耐力の復元は、主桁が局部的に破損したことにより各部に付加的に過大応力が発生したことならびに、破損箇所の補修による荷重増加に対処するために行うものである。

その後アウトサイドケーブルによるプレストレスの追加導入、鋼板の接着による断面の増加、中央ヒンジ部での反力調整による応力の修正を行うことで、主桁応力度の改善と主桁形状の修正を行うことにし、最終の載荷試験結果から、全面開放しても差し支えないと判断した。

アウトサイドケーブルによるプレストレスは、上床版下面に全橋にわたり、ストランドケーブル 7T13mm(タイプル加工)を6本配置し導入した。定着は端部、橋脚上、中央部の各横桁部にコンクリートの定着体を設けて行った。ケーブルは鋼製の支持金具を4mごとに主桁腹部に固定し、所定の偏心が確保できるように支持した。プレストレスの導入は、2回に分けて行い、緊張位置はすべて橋脚上で横桁をはさんで左右、交互にした。
