I-262

## 下フランジの一部に腐食を有する単純合成桁の耐荷力に関する一考察

木更津工業高等専門学校 正会員 佐藤恒明  
東北大正会員 倉西茂

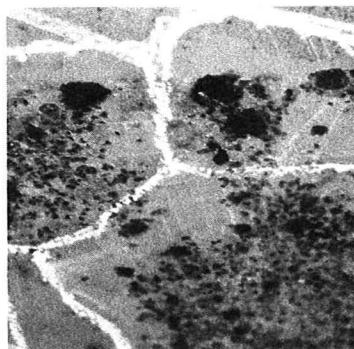
## 写真-1 腐食の状況

- ① 塗装のはげ落ち ② 支承部の雨水による腐食 ③ 下フランジの腐食

等が見られた。特に③について詳細に調査した結果、スパン中央部の約2.9mの区間に、0.01~2.27mmの腐食が見られた。(写真-1 参照)

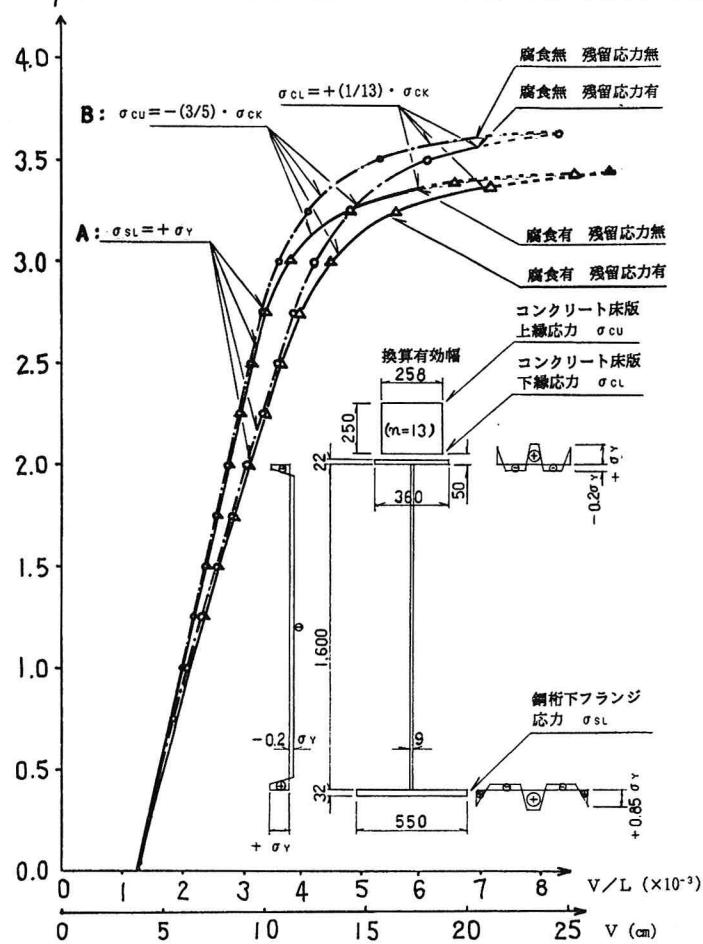
図-4 活荷重係数( $\gamma$ )～たわみ( $V/L$ )曲線

Bの応力状態では、残留応力の存在により $\gamma$ 値が約1%減少した。また、たわみの増加率はBの応力状態付近で最大となるが、それ以後は荷重の増加につれて鋼桁断面のほとんどが降伏域に入っていくため、残留応力の影響がみられなくなる。

一方、腐食の影響によりA、Bの応力状態とも $\gamma$ 値が約7%減少した。

- ① 設計荷重の約2.0倍の荷重状態のとき鋼桁下フランジは、全面引張降伏点となる。
- ② 設計荷重の約3.0倍の荷重状態のときコンクリート床版上縁は、圧縮降伏点に近い応力状態となる。
- ③ 腐食の影響により、鋼桁下フランジ及びコンクリート床版とともに、降伏に対する安全度は、約7%低下する。
