I-348 鋼ボックス内部の腐食環境の調査

東京大学工学部 正員 藤野陽三  
住友商事 正員 上田雅俊

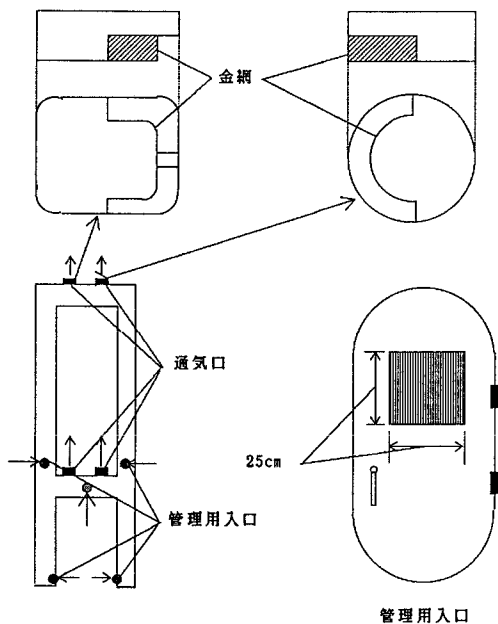
図1 タワーの換気装置の仕組み

3. 塔内部の腐食環境 表1からわかるように塔内でのさびの侵食度が概して大きい。温度、湿度は桁内とあまり差はないことがわかっていて(文献2)。塔には換気口、管理用入口には通気窓が設けられており(図1)、これにより塩分を含んだ気流が

煙突効果により塔内に流れ込む。これは実際に塔内に入れば感じる事ができる。実際の流入量は試算によると塔の高さにもよるが、外の風速が2～3m/sでも数十分から数時間で塔内の空気が入れ替わるオーダーである。風が強ければ流入量はさらに増える。一方、桁内では温度変化による空気の膨張収縮のみで空気の出入りがあるとすると月に1回入れ替わる程度であり、いかに塔内の流入空気が多いかわかる。そこで、大島大橋、名港西大橋で2基の主塔のうち1基の換気口、管理用入口通気窓を閉じ、鋼片の腐食進行を調べた。結果を表4、5に示す。名港西大橋では換気口通気窓の密閉が十分でなかったため、閉じた効果は大島大橋ほどではないが、表4、5より、塔の密閉度を増すことにより、桁内の腐食環境レベルに近い状態に改善できることがわかる。

4. まとめ 桁内の腐食環境は密閉度が高ければ非常によいこと、塔に設けられている換気口、通気窓は腐食の見地からみると好ましくないこと、塔も密閉化し、外からの塩分流入を防げば桁内と同じ程度の腐食環境になりうることを実証的に示した。本研究で対象とした橋梁はいずれも比較的新しい。経年したボックス内の腐食環境についても調べる必要があると考えている。
