I-418 鋼床版箱桁橋ダイヤフラムの溶接部の疲労に関する検討

建設省土木研究所 正員 藤原 稔
 同 正員 ○村越 潤
 同 正員 田中 良樹

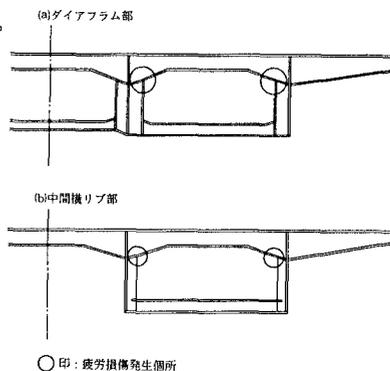
○印：疲労損傷発生箇所
 図-1 鋼床版箱桁橋の断面

ダイヤフラムに疲労損傷の生じた橋梁は3径間連続の2箱桁を有する鋼床版箱桁橋であり、交通量は10万台/日に達し、大型車混入率約50%と厳しい交通条件下にある。図-1に箱桁の断面の構造を示す。箱桁には7.7m(側径間)または8m(中央径間)間隔でダイヤフラムが設けられ、その間には1.6m間隔で中間横リブが設けられている。ダイヤフラムの位置の垂直リブには、剛性を大きくするためフランジが取り付けられており、横リブとともにダイヤフラムを形成して箱桁形状を確保する機能を有している。一方、中間横リブには主桁のウェブに垂直スチフナーが設けてあるが、これにはフランジは取り付けられておらず、ダイヤフラムとしての機能はない。

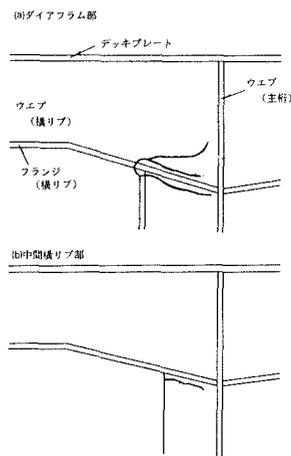
図-2 ダイヤフラムおよび中間横リブ隅角部に発生したクラック

図-2に、これら両者の隅角部に発生した疲労クラックを示す。損傷は2箱桁をつなぐ横桁側よりもブラケット側の方が大きく、ダイヤフラムの損傷の方が中間横リブよりも大きい。ダイヤフラムのブラケット側の損傷は全8箇所の中の50箇所で見発見されたが、損傷程度は橋軸方向について特に傾向が見られないことから、ブラケット側の車線への車輛の繰返し载荷に起因しているものと考えられた。

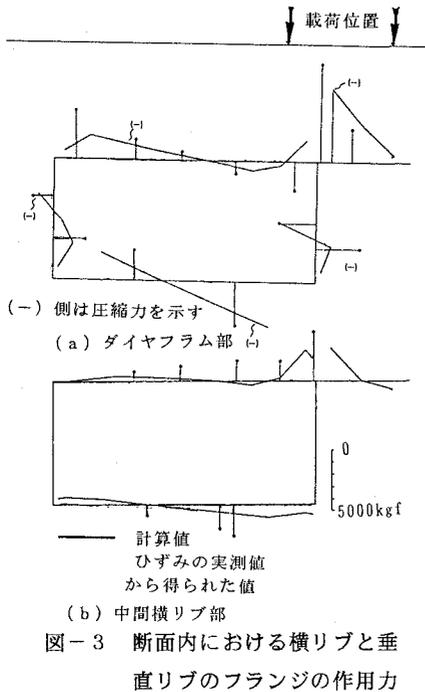
図-3にブラケット側の車線に車輛が走行した場合の、ダイヤフラムおよび中間横リブの横リブ、垂直リブのフランジの、断面内のひずみの実測値から得られた作用力と全体構造の解析(一部FEM解析を実施)による作用力の計算値を示す。この図よりダイヤフラムの垂直リブのフランジには引張力が生じているが、この力を横リブのウェブに伝達するための控えのリブが設けられていなかったことが、ダイヤフラム隅角部に疲労損傷の生じた構造上の原因と考えられる。中間横リブについては、ブラケットの取付け部に生じる作用力はダイヤフラムの場合と比較して小さい。また横リブの作用力分布は、ブラケット近くではダイヤフラムの場合と比較して正負が逆転しており、そのため垂直リブの作用力(曲げモーメント)は小さいものと考えられる。

ダイヤフラム隅角部に生じた疲労損傷は、控えのリブを設けることにより防止できるものと考えられる。控

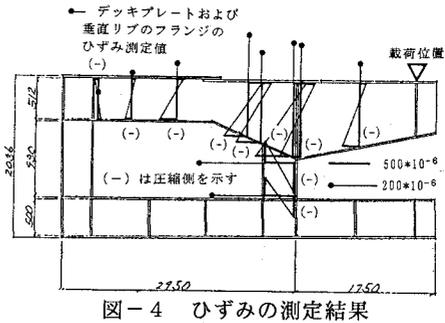
図-4に①の供試体についてブラケットに荷重(荷重20ton, 載荷幅500*200mm)を載荷した場合のひずみの測定結果を示す。②の供試体の結果は省略するが、①および②の供試体ともに横リブおよび垂直リブの曲げモーメント分布形状はほぼ一致しており、控えのリブの影響はほとんど見られなかった。支持条件は実橋の場合と異なるため、供試体の断面内のひずみの分布は図-3の作用力の分布と傾向は一致しないが、供試体および実橋の場合ともに、曲げモーメントに伴って垂直リブのフランジに生じる引張力を横リブのウェブに伝達できない細部構造である点では一致している。

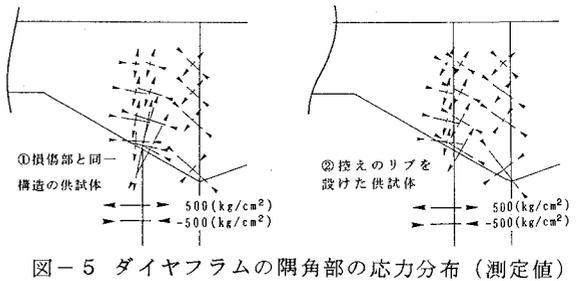
図-5に①および②の供試体について損傷箇所近傍の横リブのウェブの主応力の分布を示す。①の供試体では垂直方向のリブのフランジが不連続であることから、横リブのウェブに溶接線とほぼ直角方向に高い引張応力が生じている。②の供試体では控えのリブが設けられているため、①の供試体と比較して損傷部近傍の応力が1/2程度に軽減されている。以上のことから、このようなダイアフラム隅角部には控えのリブを設けることが効果的であると考えられる。

ダイアフラムの隅角部の溶接部に生じた疲労損傷の事例について損傷原因の検討および疲労を考慮した細部構造の検討を行った。その結果、ダイアフラムの垂直リブのフランジに作用する力を横リブのウェブに伝達するために、控えのリブを設けることが効果的であることが確認された。
