I-493

1989年7月の伊豆半島東方沖群発地震の被害調査と余震観測

飛島建設(株) 正会員 森伸一郎 正会員 戸早孝幸  
正会員 ○境野典夫 正会員 長谷川昌弘  
正会員 太田直之

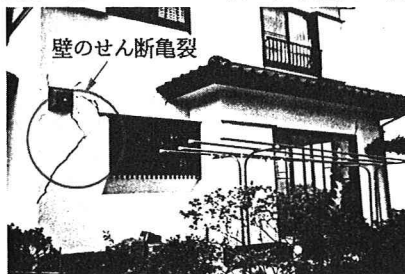
写真-1 崖地上の家屋の被害

写真-1に2階建て木造家屋の被害を示す。また、図-2に写真に対応する地点の地形断面を示す。写真-1の家屋には、外壁モルタルに、繰り返しせん断が作用したことによると考えられる×状の亀裂がみられる。亀裂の幅は1～4cmに及ぶ。家屋内の損傷は外観よりひどかった。法面方向に強い地震動があったことは疑いない。このことは、図-2の断面上の国道135号線で、路肩法面の崩壊が見られたことから裏付けられよう。

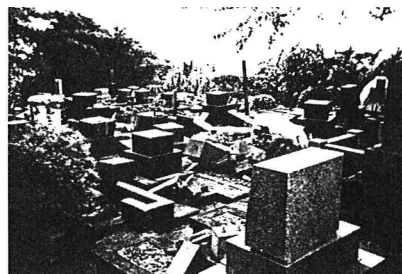
写真-2 宝専寺の墓地の被害

写真-2に宝専寺の墓地の墓石の被害状況を示す。図-3に地形断面を示す。この墓地

の墓石の転倒率は数えていないが相当高く、台石に痕跡を残さずに2～3m離れた位置まで跳んでいるものもいくつかあった。また、崖よりの一部は基礎地盤の変形陥没により墓石の転倒のみならず台石の傾斜もあった。周辺地盤にこのような変状の見られない場所での、転倒墓石の幅高さ比から推定される水平地震動は400～450cm/s<sup>2</sup>程度であった。
