## I-597 ロマブリエタ地震によるダムの被害(その1)

## 1. はじめに

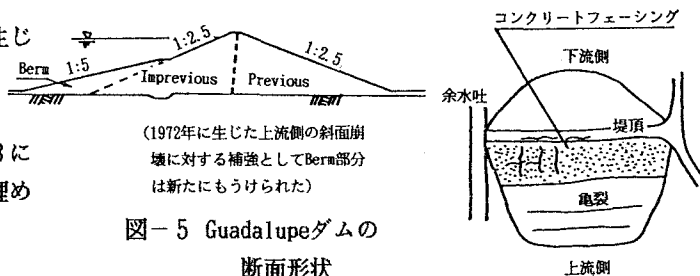
図-5 Guadalupeダムの断面形状

- (7) Guadalupeダム：ダムの断面形状を図-5に示す。上流側上部には斜面安定対策と思われるコンクリートフェーシングが行われていた。被害概要を図-6に示す。亀裂は、堤頂部では軸方向に、コンクリートフェーシングではダム軸直角方向に幅5～10cm程度のものが発生していた。

| 名称 | 復旧状況 |
|---|---|
| Guadalupe | ブルドーザーで堤体の亀裂を潰していた。 |
