## I-598

## ロマプリエタ地震によるダムの被害（その2）

関西電力 正員 三浦健志、電力中央研究所 正員 伊藤 洋  
佐藤工業 正員○中村 晋、竹 中 土 木 正員 藤井義文

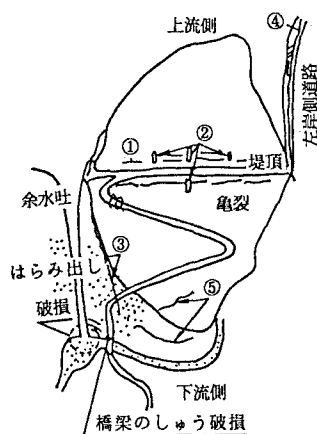
図-2 亀裂分布の概要

次に、堤体に発生した亀裂は、図-2に示すように①堤体軸に沿った亀裂（堤頂部の上・下流側）、②堤体軸直行方向に亀裂（上・下流側）、③右岸の余水吐に沿って生じた亀裂、④左岸の道路沿いに生じた亀裂、⑤下流側端部に生じた亀裂の五つに大別される。①、②に関する亀裂の平面分布の詳細を図-3に示す。②については、トレンチを掘って調べたところ亀裂の深さが1.5～4.5mであった。③の堤体右岸側の余水吐周辺で見られる亀裂は、基礎右岸の岩盤斜面の崩壊に起因していると考えられる。さらに、余水吐下端周辺では前述の斜面崩壊に起因して、余水吐の水平方向移動、堤体のはらみ出しが見られた。

最後に、ダム周辺構造物のうち余水吐に生じた亀裂は、軸直行方向の亀裂が数十cm間隔で多数発生し、下端部に破損がみられた。これらは、いずれも余水吐周辺の堤体に生じた亀裂と同様、堤体基礎右岸の岩盤斜面の崩壊に起因し、余水吐が水平方向に移動することにより生じたものと考えられる。また、ダム下流側端部の橋梁では、堤体端部の水平移動により沓座（ダム側）が破損していた。

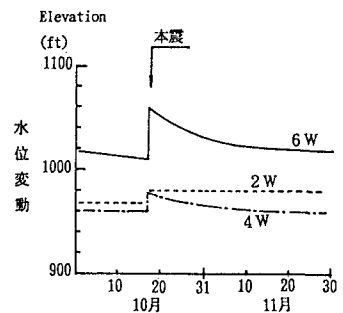
図-5 水位の経時変化

潤線およびその近傍におけるピエゾメーターの測定位置を示し、図-5に地震前後に測定された水位の変動を示す。図はいずれも前述政府機関において撮影した写真よりトレースしたものである。これより、地震後の堤体内水位上昇量は下流側（2、4 W）で3.0m程度、中央部（6 W）で15.0m程度であり、11月下旬には地震前の状態に戻っている。

堤体中央部では地震により水位が著しく増加している。これは、地震による堤体内のダイレタンシーに起因する過剰間隙水圧の上昇などによると考えられる。

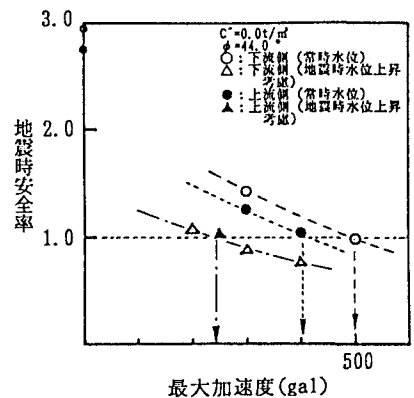
図-6 堤体に作用した加速度と滑り安全率の関係

また、前述政府機関が実施した堤体上・下流側の斜面安定解析による堤体に作用した加速度（震度）に応じた滑り安全率をふまえ、図-6に両者の関係を示す。この解析は、浸潤面が地震前の状態にある場合と地震により浸潤面が上昇した場合について実施している。この結果、常時水位の場合下流側斜面では最大加速度0.5G以上、上流側斜面では0.4G以上の場合に安全率が1以下となることが分かる。堤体内水位が上昇したことを考慮すると安全率が1以下となる最大加速度は上・下流とも0.25Gとさらに小さくなることが分かる。ダム位置における最大加速度はJoyner &Boore<sup>1)</sup>により提案されている距離減衰式より推定すると約0.6Gとなる。このことより、地震時における堤体上・下斜面の滑り安全率はいずれも1以下であったと推定され、地盤破壊による斜面崩壊が生じたものと推定される。
