## I-599

## Loma Prieta地震におけるダムの挙動

建設省土木研究所 正会員 安田成夫

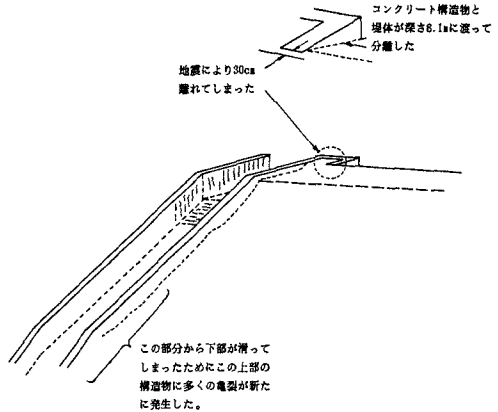
図-2 Austrianダムの洪水吐きの被害

2.1. Austrianダム；本ダムは風化した砂岩、粘板岩が主体の均一型アースフィルダムで、震源に近いダムで、今回調査したダムで最も被害が大きかった。被害は、天端アスファルトにダム軸方向に無数の亀裂が入り、アスファルトをはがしてみるとクラックの深さは3.1～3.6m（最大6.1m）に達していた。堤体の沈下は、堤体全体に渡って61～92cmで洪水吐きのある右岸側で61cm、左岸側で15cmの沈下となった。水平変位は右岸の洪水吐きで下流へ36cm、左岸で15cm上流へ移動している。洪水吐きは図-2に示したように下方部分の2/3は、古い崖錐の上に載っている。地震によりこの崖錐が、長さ122m、深さ92cm、幅30cmの亀裂を残して滑ってしまったために洪水吐きも下方へ滑ってしまった。そのために洪水吐きの上方部分1/3に流水方向に垂直に無数の亀裂が生じた。洪水吐きと堤体の接合部は、呑み口が堤体を巻き込みコの字型になっており、上下流方向の壁面では幅10cm、深さ6.1mに亘って離れ、上下流方向には30cmずれてしまった。調査当時、堤体は天端から4.6mの深さまでを除去し、新たに材料を搬入し、機械で転圧していた。洪水吐きはエポキシ系樹脂あるいは、セメントグラウトで導流壁・床版の亀裂やその裏側に生じた空隙を埋めていた。

今回の地震で7つのダムに変状あるいは被害が報告された。Austrianダム以外は堤体にクラックが生じた程度の変状である。Austrianダムは、建設時に表土の掘削残しや洪水吐きが崖錐の上に載っているなどダム基礎にもともと問題があり、そのことが今回の被害となって現れたと考えられる。それに対してAustrianダムと震央距離がほぼ等しいAlmadenダム、Caleroダムが全く変状がなかったこと、あるいは1984年のMorgan Hill地震で直近のAndersonダムが天端に数条の亀裂の発生で済んだことは、確実に施工されたフィルダムが充分耐震性を有することを裏付けている。
