II-306 三陸の海岸の侵食過程について — 宮城県気仙沼市岩井崎海岸における観察 —

パシフィックコンサルタンツ仙台支社 鹿鳴和紀
地質部 遠藤 秀正

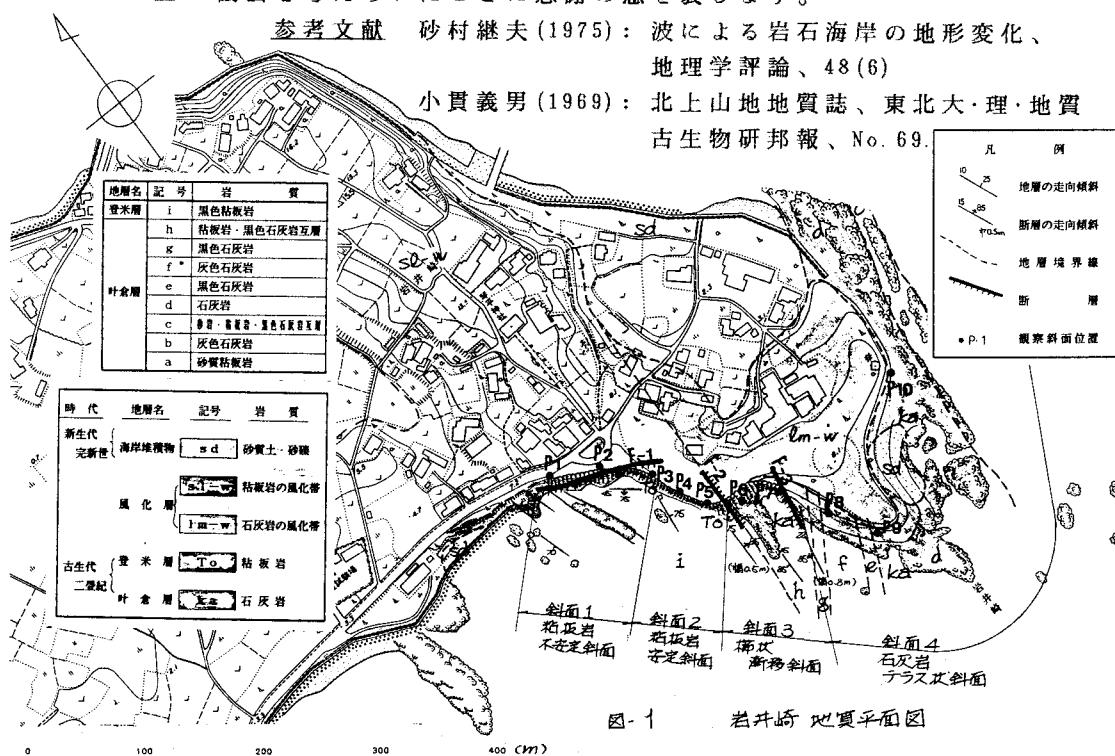
図-1 岩井崎 地質平面図

- (1) 岩井崎は、気仙沼湾の南西端に位置する、南北約800m、東西約600mの外洋に突き出たちいさな岬であり、高さ8~15mの平らな海食台からなる。年間約50万人の観光客が訪れる、気仙沼市の誇る観光地のひとつである。
- (2) 図-1は地表地質踏査による地質平面図である。岬の先端側半分は石灰岩質で、この部分は安定な緩斜面を形成している。岬の付け根側半分は粘板岩質の隆起地形である。岬の南岸には3本の断層(F-1~F-3)が存在しており、断層沿いに分布する破碎帶で岩石の風化が著しく、これらの部分では波の衝突により激しい侵食が進行し、切り立った海岸となっている。

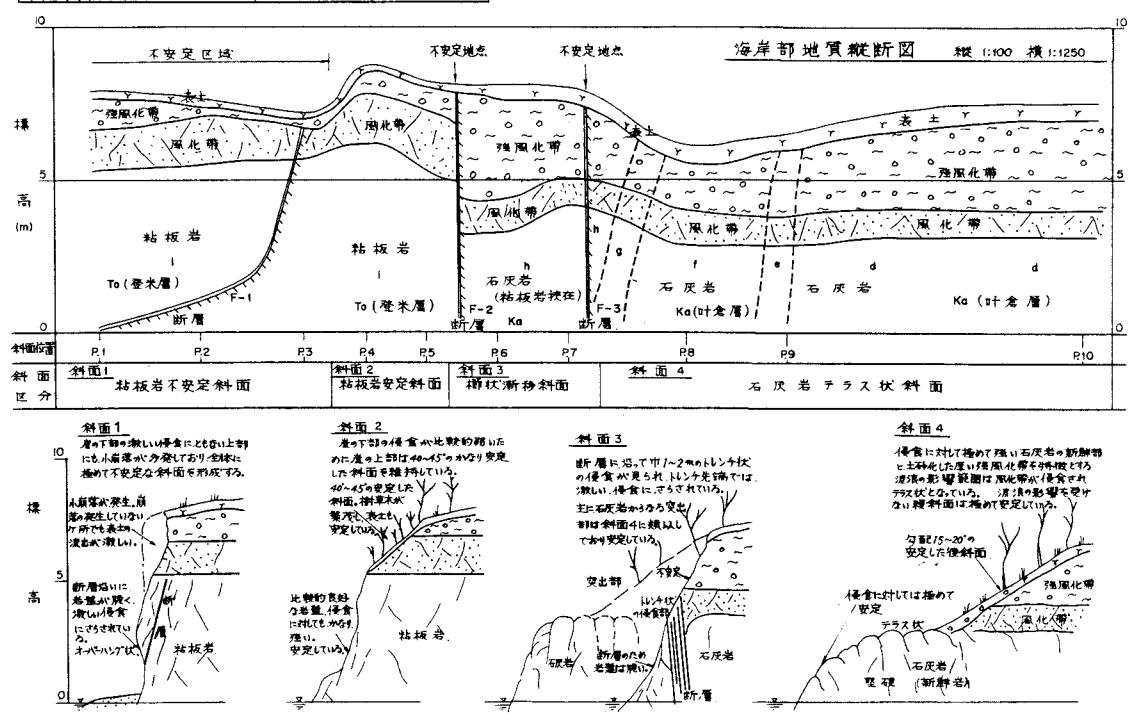
図-2 岩井崎 海岸地質断面図

- (1) 図-2は岬の南岸を海側から眺めた地質断面図である。岩質による風化帯の厚さの違いが明らかである。粘板岩質の部分の風化帯は2~3mの厚さであるが、石灰岩質の部分の風化帯は約5mに達する。砂村(1975)等によれば石灰岩の海食崖の後退速度は0.001m/年、粘板岩のそれは0.01~0.02m/年とされ、石灰岩の海食崖のほうが海食され難い性質をもっているいっぽう、粘板岩の方は物理的・化学的風化に対する抵抗性では優っていることがわかる。

- (2) 斜面1は、海岸線に平行な断層F-1沿いの延長約100mの海岸である。基部が荒天時の波によって洗掘されて海岸が切り立ち、海岸上部の土砂化した風化帯が崩落するという過程が繰り返されて、岩場に根付いた松が海に落ちたり、背後の道路や民家を脅かすまでに海岸の後退が進んでいる。航空写真や地元での聞き込み等によって推定すると、過去約40年間における断層沿いの部分での後退速度は0.1~0.2m/年という規模となり、堅硬な粘板岩の海岸の後退速度をひと桁上回る大きさを示している。
- (3) 斜面2は堅硬な粘板岩の海岸であり、岩盤の上に、勾配40~45°の風化帯斜面が維持され、樹草木が繁茂している。斜面3は、石灰岩質と粘板岩質が挟在する部分で、断層(F-2、F-3)に沿ってトレンチ状の侵食が進行しているいっぽう海食に対して極めて強い石灰岩質が突出地形として残っている。
- (4) 斜面4は、石灰岩の新鮮部と土砂化した厚い風化帯を特徴とする。波浪の影響範囲では風化帯が洗い流され、標高約3m以下のテラス状地形を示し、波浪の影響を受けない上部は、勾配15~20°の安定した緩斜面を呈する。粘板岩質の部分との侵食形態の違いが明瞭である。
