PSIII-5

地震被害と地盤条件（その7）

（財）鉄道総合技術研究所 正会員○那須 誠， 羽矢 洋  
前国鉄鉄道技術研究所 上沢 弘

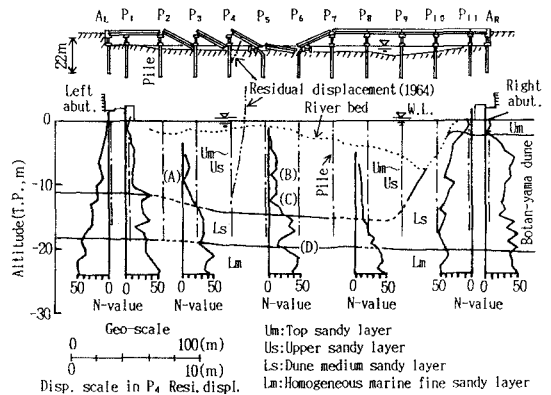
図1 昭和大橋（新潟地震）<sup>6) 7)</sup>

(b) 昭和大橋の地盤（図1）は主として砂質土からなり，軟い層（ $U_m$ 層あるいは $U_m \sim U_s$ 層）が右岸側の薄い所と左岸側から右岸側にかけての厚い所に股がって作られていて落橋が生じた<sup>6) 7)</sup>。ここでは，砂質土地盤中のA点付近（粘性土）とB点付近，C点付近（腐植土）でN値が0に近い極小値を示しており，落橋範囲はこれらの極軟弱層の存在範囲と一致する。また，D点付近にもN値の極小点がある<sup>7)</sup>。

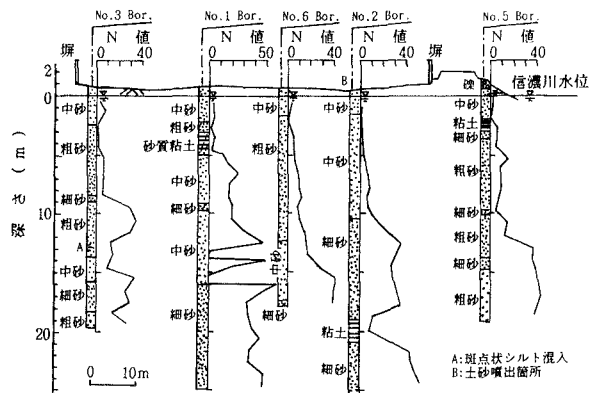
図2 白山変電所の地盤状態（新潟地震）<sup>9)</sup>

(d) 白山変電所付近の地盤が信濃川に向かって大きく滑った（最大約7m，図2）<sup>9)</sup>。主として砂質土からなる地盤のN値の分布は一様でなく，局部的に小さい所が幾つかみられる。即ち，No.1孔の深さ15~17m 付近のN値が0に近い極めて緩い所や，No.3孔の深さ13~15m 付近のN値が小さい所，No.2孔の深さ20m 付近のN値が極小値を示す所である。

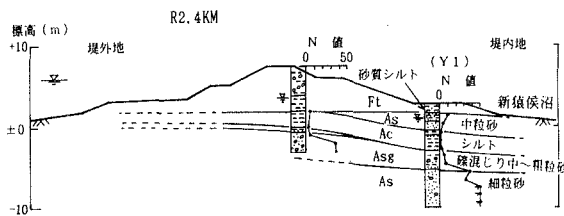
図3 閑上上堤防の地盤状態(宮城県沖地震)<sup>1) 6)</sup>

(3) 宮城県沖地震(1978.6.12,  $M=7.4$ )で、名取川の閑上上堤防(R2.4KM断面前後)に、亀裂や沼の滑り破壊等が発生した。この基礎地盤(図3)の上層部は、ゆるい砂層または軟らかい粘性土層から成り立ち、特に堤内地側小段直下では中粒砂層の下にN値の極く小さい軟弱シルト層が存在している。しかし、隣接の無被害堤防(R2.47KM断面)では基礎地盤の最上層部はシルトからなり、N値は深さとともに大きくなっている<sup>1)</sup>。
