## V-171 新関門トンネル排水設備の検査について

J R西日本 福岡支社 森重 剛 正○長尾 秀成  
中谷 茂喜 馬場 知文

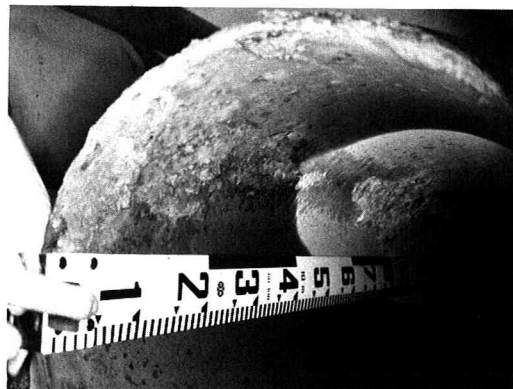
61年のビデオでは、管端部に「ブリストア（塗膜の膨れ）」や「錆こぶ」が集中していたが、今回のビデオ撮影ではさらに腐食が進行しブリストアが破れ、錆こぶ状になり腐食の範囲も広がっていた。特殊な例として数本の管においては管の内面上部に錆こぶが発生し、排水管の全長（8m/本）に及んでいるのも見受けられた。

管敷設時管は規格では肉厚6.9mmとなっている。今回測定を行った結果、超音波による管肉厚の範囲は5.8～6.7mmで、X線による最大腐食深さ1.1mmと局部腐食が進行している事が判明した。局部腐食は、金属表面の一部に集中して発生するもので、その著しいものは孔食と呼ばれ非常に有害である。孔食が進行するにつれて、金属材料の延性・衝撃値は大幅に低下し延性材料が脆性材料に変わり耐圧的にかなり危険な状態と言える。（図-3）又、電気抵抗値の大きな被覆（ライニング等の腐食）は、一箇所でも傷がつくとその部分が陽極となりやすく、陽陰極の面積比より陽極への腐食が集中する局部電池（腐食電池）作用により腐食が進展すると言われている。（図-4）

以上の結果から、金属の腐食が「面」で進行するのであれば余り心配はないと思われるが孔食はごく局部的に深く進行し発見が困難なことや、さらに錆の進行速度も早くこのまま孔食が進行すれば、貫通による漏洩や減肉部への応力集中時の折損等の恐れもあり、危険な現象と言える。

写真-1 腐食の著しい管

管の検査については、特殊小型ビデオカメラによる管内撮影・X線撮影さらには材質検査と検査手法は概ね確立され、データの積み重ねも着々と進んでおり検査の結果、腐食の著しい管については順次交換を行っている。又、今回の検査ですでに錆こぶ状となった物は、今後腐食が急進すると考えられることから、管材の断面減少による耐圧の低下が問題となる状況と判明した。今後とも、随時ビデオによる管内の検査や材質検査を行い重要設備としての保守管理に万全を期して行くつもりである。
