V-220 明治時代に建造されたコンクリート製港湾構造物の耐久性について

横浜市 港湾局	風間 亨
横浜市 港湾局	上杉 忠男
東亜建設工業株式会社	飯田 熱
東亜建設工業株式会社○守分 敦郎

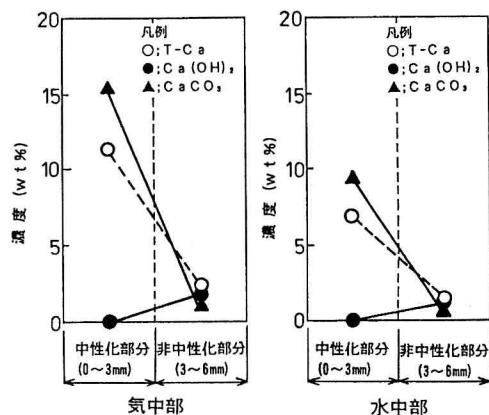
図-3 示差熱重量分析結果

測定結果を図-3に示す。同図には、水酸化カルシウム、炭酸カルシウムおよび炭酸カルシウムを水酸化カルシウムに換算した値と水酸化カルシウムの和($T-\text{Ca}$)を示してある。この図より次の事が理解される。

- ① 中性化部分においては、気中部、水中部のいずれにおいても、水酸化カルシウムはほとんど計測されず、炭酸カルシウムの量は気中部で15.4%、水中部で9.4%であった。
- ② $T-\text{Ca}$ 濃度は気中部においては中性化部分で11.4%程度測定されたにも関わらず、非中性化部分では2.4%程度であった。水中部においてもこの傾向は同様であるが、それぞれの値が気中部に比較して小さいことが理解される。これらの傾向はいずれも文献[3]に示された傾向と同様であり、水酸化カルシウムの移動、海水への溶出等の影響が理解される。

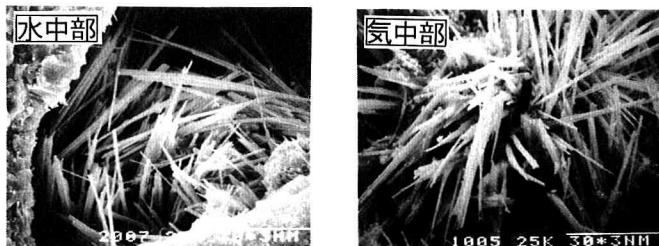
図-4 電子顕微鏡写真

港湾構造物の場合、海水中に含まれる硫酸塩の影響によるコンクリートの劣化も大きな問題となる場合がある。コンクリートの電子顕微鏡観察結果の一例を図-4に示す。同図により、水中部、気中部のいずれの部分においても非常に大きなエトリンガットと思われる結晶が見られた。従って、これらのコンクリートは硫酸塩の影響を大きく受けているものと推測される。外観調査においても、コンクリート表面に硫酸塩によると思われる劣化が見られた。

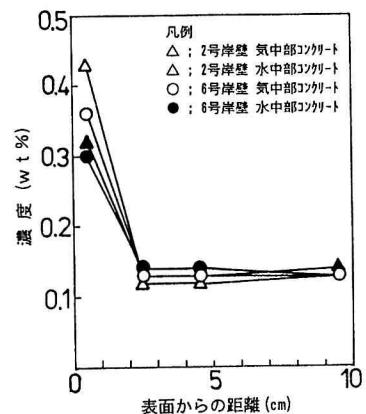
図-5 SO_3 分析結果

測定結果を図-5に示す。同図より、 SO_3 の濃度は表面付近では高いが、表面から2~3cmの位置ではすでに10cm付近の濃度と同様となっており、海水による硫酸塩の影響はそれほど深い位置まで達していないものと推測される。
