## V-330 補修・補強を施したPC橋の劣化および耐荷力

北海道開発局 開発土木研究所 正会員 小尾 稔

北海道開発局 開発土木研究所 正会員 堺 孝司

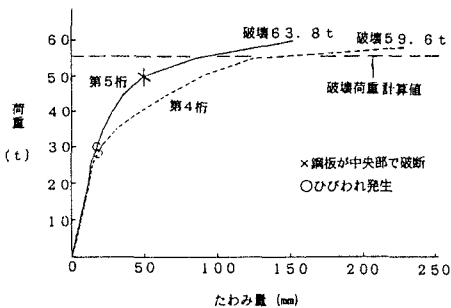
図-1 荷重-たわみ曲線

破壊荷重は、第4桁が59.6t、第5桁が63.8tとなり計算値54.6tとほぼ近い値となった。ひびわれ荷重は第4、5桁ともほぼ30tとなった。FRPの接着力は場所によってばらつきがあったが、ひびわれ付近のコンクリートはFRPに引き剥される形となり、発生したひびわれは引っ張られた方向に表面から内部に斜めに刺さり込んだものとなった。第5桁は、試験時には既に鋼板の内側に錆が発生し、注入されていたエポキシ樹脂と完全に剥れた状態で、36cm間隔に打たれた固定用アンカーのみで機械的に定着されていた。荷重-たわみ曲線を図-1に、ひびわれ性状を図-2に示す。第5桁はアンカーのみで定着されて

いたにもかかわらず、4桁に比べて桁全体の剛性が上がっており、ひびわれ発生後もたわみ量の増加が小さかった。しかし荷重が50tになり鋼板が桁中央の溶接部から破断すると

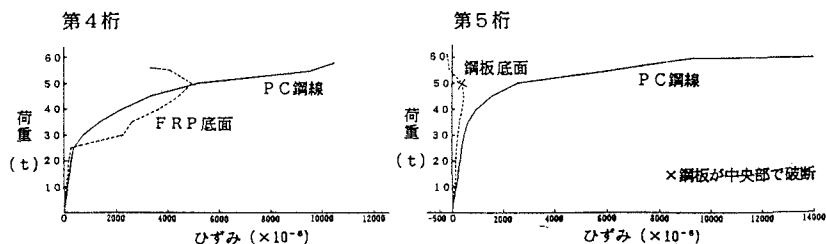
図-3 PC鋼線と補強材料のひずみ変化

ひびわれが桁中央に集中し破壊した。図-3は、PC鋼線と桁中央底面に貼り付けたひずみゲージの変化を表わしたものであるが、4桁のFRPのひずみはひびわれ発生後急激に増大し耐荷力に影響していないことが分かる。

今回調査したPC橋の主桁の補修・補強効果は、終局耐力以下について見ると全面FRP接着桁はその効果がなく、鋼板・FRP接着桁は変形抑制に対する効果があった。終局耐力については2桁とも実際の耐荷力は計算値を10%程上回ったが、FRPおよび鋼板のひずみ測定結果から見るとこれらの終局耐力に対する寄与はなかったと判断される。コンクリートの品質はきわめて良く、塩分量、細孔分布等を現在分析中であるが、その圧縮強度から推定すると組織も緻密であると思われる。したがって、PCケーブルの腐食はグラウト部の凍結によってひびわれが生じ、そこから塩分が浸入したことが原因であると考えられる。
