## VI-27 堆積地盤上の桥梁の保守事例について

桥梁の橋脚の沈下は、古い橋脚で軟弱地盤に施工されたものにしばしば見られるが、今回報告するA桥梁の橋脚の場合は比較的新しく建設された構造物であるにもかかわらず、長期にわたり沈下が見られる珍しいケースである。当報告では、この対策を決定するまでに至る経過について述べる。

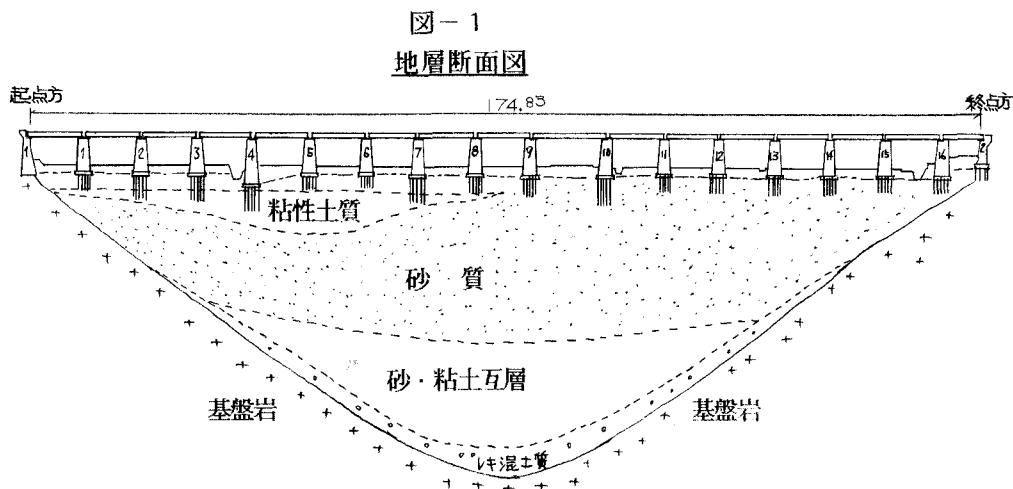
桥梁の構造は上部工デッキガーダー17連、下部工コンクリート造りで木杭基礎、起点側橋台のみが直接基礎造りである。（図-1）また、橋脚は円形で橋脚上部からグラウンドまでは約5m、基礎根入長は約1.5mである。（図-2）

当桥梁は、記録によれば建設（昭和4年）直後から沈下が始まった。昭和47年頃から6号橋脚を中心に橋脚の沈下が顕著となり、1号橋脚～15号橋脚間で年々沈下が進行した。特に6号橋脚では10年余りで沈下が約60mm進行し、現在までの累計沈下量は300mmとなりマクラギパッキンで高低調整を行っている。

又、4号橋脚では橋脚天端で左右27mmの高低差を伴っている。このためこれ以上の沈下が進めば桥梁としての機能上問題が生じるため、沈下の原因追求のボーリング調査を行なった。調査の結果、架橋地点はB川本流より南西に細長く延びる谷筋の出口にあたり、かつての浸食谷が後背地からの土砂で堆積し形成された堆積低地で、B川の河川営力を受け堆積環境は複雑で土質変化が著しい地形である。
