## VI-90

## 熱赤外線映像によるトンネル変状調査

J R西日本施設部工事課

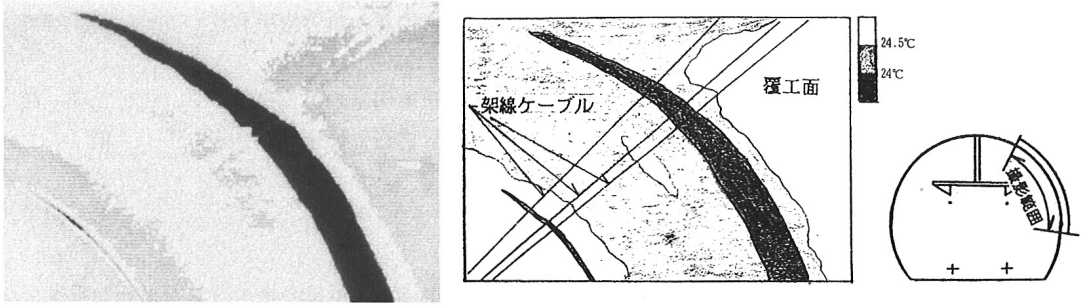
写-2では漏水箇所が明瞭な低温部分として捉えられており、さらにその周辺に低温領域が面的に分布している。この面的な低温部は通常

写-2 漏水箇所における低温部分

の可視画像では特に異常が認められず、覆工背面の漏水による影響と推定される。

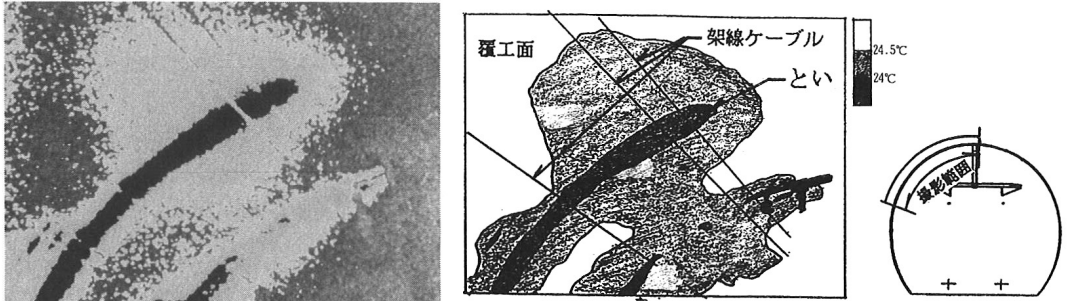
写-3 漏水といの設置箇所における低温部分

写-3では、といの部分が黒い低温部として識別でき、さらにその頂部に低温領域が広がっている。通常の可視画像ではこの領域に異常が認められず、おそらく覆工背面の湧水が、といの頂部に集中して存在していると考えられる。

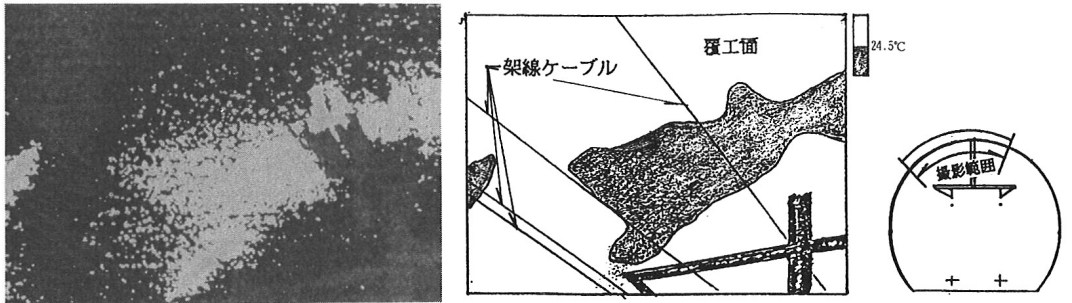
写-4 漏水を伴わない箇所での低温部分

写-4は通常の可視画像で変状は認められずまた、漏水も伴っていない例である。この場合覆工背面の水の存在以外にも覆工背面の空洞や巻厚不足の可能性が考えられる。
