## I-175 垂直補剛材取付部の疲労実験

関西大学工学部 正会員 坂野昌弘 関西大学工学部 正会員 三上市蔵  
 東京工業大学工学部 正会員 三木千寿 日本電子計算機 正会員 〇安池寿夫

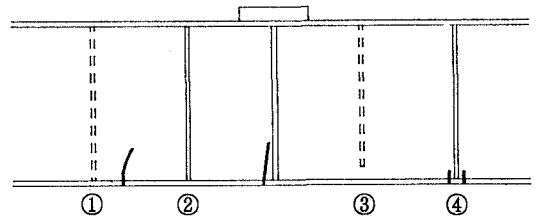
図3 K3試験体に生じた疲労亀裂

(1) 疲労亀裂の発生進展挙動 K1, K3の2体の試験体で疲労亀裂が生じている。その状況を図3、図4に示す。荷重範囲が最も大きいK3試験体では、①、②、④の3つのディテールで疲労亀裂が生じている。

亀裂発生位置は、①、②でウェブ側の垂直補剛材下端部の回し溶接止端、④ではフランジ側の溶接止端である。それぞれの疲労破面を写真1～3に示す。

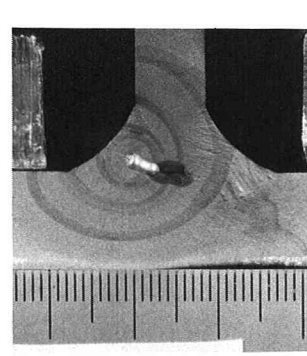
写真4 ホールを含む疲労破面

荷重範囲が2番目に大きいK1試験体では、ディテール④で補剛材の両側のフランジ側の溶接止端から亀裂が生じ、また、ウェブと引張フランジを接合するすみ肉溶接部からブローホールを起点として2ヵ所で疲労亀裂が生じている。写真4に、その一方の破面を示

す。最大直径1.8mm、長さ4.6mmのブローホールから亀裂が発生していることがわかる。荷重範囲が最も小さい(137kN) K 5 試験体では、 $10^7$ 回を越える応力繰返しを受けても疲労亀裂は生じていない。

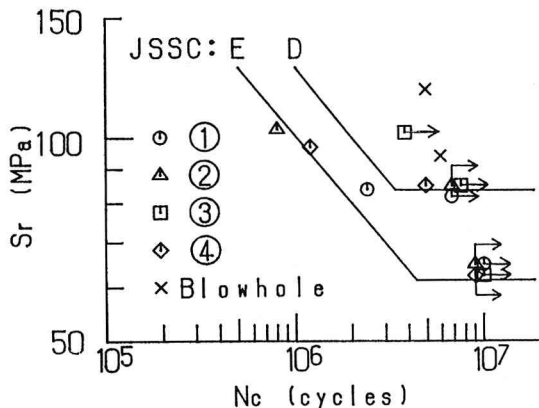
図5 各ディテールの亀裂発見時の寿命

(2) 疲労強度 各ディテールについて亀裂発生位置の公称曲げ引張応力範囲 $S_r$ と亀裂発見時の寿命 $N_c$ およびフランジが破断するまでの寿命 $N_f$ との関係をそれぞれ図5、図6に示す。疲労限を比較するとディテール③が最も高く100MPa以上、次に①と②で85MPa程度、④が最も低く63MPaである。

図5、図6中には、日本鋼構造協会(JSSC)疲労設計指針(案)<sup>1)</sup>のDおよびE等級の設計曲線も示してある。 $N_f$ を基準とすれば垂直補剛材取付部のディテールは全てE等級を満たしており、また、ウェブとフランジの縦方向溶接部についてもD等級を満たしている。
