# I-193 鋼床版橋に生じた疲労亀裂の補修・補強

首都高速道路公団 正員 梶原一夫  
 首都高速道路公団 正員 木暮 深  
 ㈱横河メンテック 正員 古閑俊之

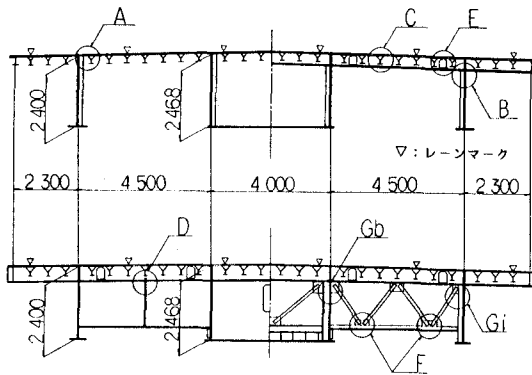
図-1 橋梁断面図および亀裂発生位置

近年、過酷な交通荷重を受ける鋼道路橋に疲労損傷が生じ始めており、事例報告、補修・補強の検討および実施工が各方面で行われている。本文で取り上げる橋梁は、供用開始後20数年を経た都市内高速道路橋である。橋梁断面図を図-1に示す。本橋は3径間連続鋼床版斜張橋で、中央の箱桁をケーブルで吊る構造となっている。数年前から実施した溶接部の点検によって数種の亀裂が発見された。亀裂発生部位を図-1に並記し、各部詳細を図-2に、発生率を表-1に示す。これらの部位について、応力測定による損傷原因の解明、補修方法の検討および実橋での試験施工を実施した。本報告では垂直補剛材上端部および対傾構ガセット部についての検討結果の一部を述べる。

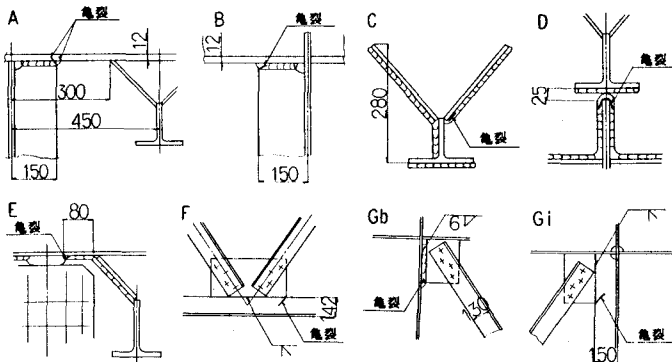
図-2 各部詳細

垂直補剛材はフランジの座屈防止の観点からデッキプレートに溶接されている（道・示8.5.3）。損傷原因は、輪荷重によるデッキプレートのたわみを補剛材が拘束するために生じる高応力の繰返しによる疲労と推定されている<sup>1)</sup>。

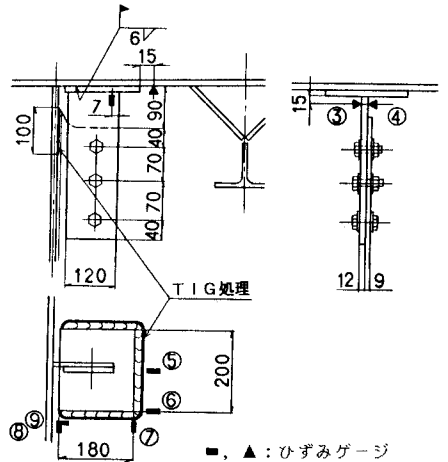
図-4 補強方法および  
ひずみゲージ設置位置

試験施工部について応力頻度測定を行い、補修後の疲労を検討した。ひずみゲージ設置位置を図-4に示す。測定位置および測定方法は前記と同様である。疲労寿命の計算結果を表-3に示す。T形補強材ウェブ上端(④)の寿命が12年と若干低い値であった。これは垂直補剛材とT形補強材ウェブの偏心による曲げのためと思われる。補強材とデッキプレートの溶接部は十分な疲労強度を有していることが確認された。この結果から本施工においては、補強材の偏心曲げを考慮して板厚を16mmに増すこととした。

亀裂を確実に補修し、垂直補剛材上端デッキプレートの角折れ変形を緩和するため、図-4に示す補強方法を考案し、試験施工を実施した。補強方法の概要は以下のとおりである。垂直補剛材上端部をガス切断後、亀裂をガウジング・再溶接またはストップホールで補修した。次に、T形補強材でデッキプレートと垂直補剛材を接合した。補強材とデッキプレートとの溶接止端部および垂直補剛材と主桁ウェブの溶接止端部にはTIG処理を施した。

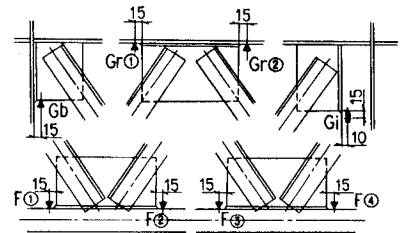
図-5 ひずみゲージ設置位置

損傷原因を明らかにするため、24時間応力頻度測定を実施した。測定位置は側径間中央付近である。ひずみゲージ設置位置を図-5に、測定結果から疲労寿命を求めた結果を表-4に示す。F①、F④およびG i部の疲労寿命は0.6~1.4年という極めて低い値となった。対傾構部材には主桁の荷重分配や鋼床版の支承としての断面力が作用しており、上側ガセットプレートには鋼床版の変形による局部応力が生じていると考えられる。また、継手部は応力集中を生じやすい形状を有しており、疲労強度が低い(H等級)。ここに上記の要因による繰返し応力が作用して疲労亀裂が生じたと推定される。

なお、Gr部の疲労寿命は40年程度で、現在のところ疲労寿命に達していない。Gb部の亀裂は疲労以外の原因によると考えられるため、溶接補修のみを施すこととした。

この部位に対する補強として、角部にR加工( $r=30$ ,  $d=142$ )を施し、継手の疲労強度を高めた場合(E等級)でも、疲労寿命は5~12年程度である。対傾構は前述のように全体構造に関わる機能を有するため、部材の撤去・取替えは好ましくない。また、断面が小さいため、添接板と高力ボルトによる局部補強も困難と思われる。したがって、ガセット角部にR加工を施工し、さらに部材を追加することによって断面力の低下を図り、亀裂の再発生を防止することとし、詳細な検討を行うこととした。
