北海道では、冬期間ほとんどの河川が結氷する。この河川に建設される道路橋や鉄道橋の設計に際しては、氷が橋梁に及ぼす種々の氷力やその他の影響因子はほとんど考慮されていないのが現状である。その大きな理由の一つには、日本の橋梁の設計示方書では、氷力を含めた氷と橋梁間の種々の相互作用については全くふれられていないためである。本研究は、北海道内の道路橋の氷盤移動による被害状況を調査した結果の一部をまとめたもので、特に氷盤移動による橋脚 Nose の摩耗と、その摩耗対策としての補修工法について述べるものである。

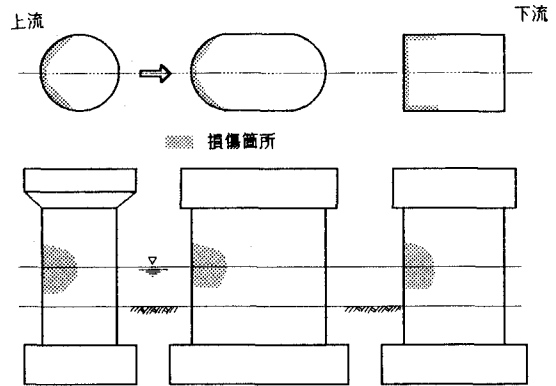
図2 被害状況の例

- 1) 北海道の道路橋の橋脚の断面形状は Nose は半円形のものが大部分で、摩耗位置は氷盤移動時の水位に相当する部分である。
- 2) 摩耗量は半円形 Nose の上流側の先端部が最も激しく、次に流れた平行な側壁部分である。
- 3) 最大摩耗量は 1.0～5.0mm/年であり、氷盤の移動距離が大きく、氷厚の大きい所程、摩耗速度 (mm/km-氷盤 1 kmの移動に対する平均摩耗量mm)
- 4) 凍結融解作用によるコンクリート製橋脚の表面劣化、剝離は見られない。
- 5) 補修前は最大摩耗量が10cmを越え、鉄筋が露出したものもあった。

図2に被害状況の典型的な例を示す。
