# I-330 24年経過した高架橋の現地載荷実験

阪神高速道路管理技術センター 林 秀侃  
 阪神高速道路公団 吉川 紀  
 阪神高速道路公団 澤登善誠

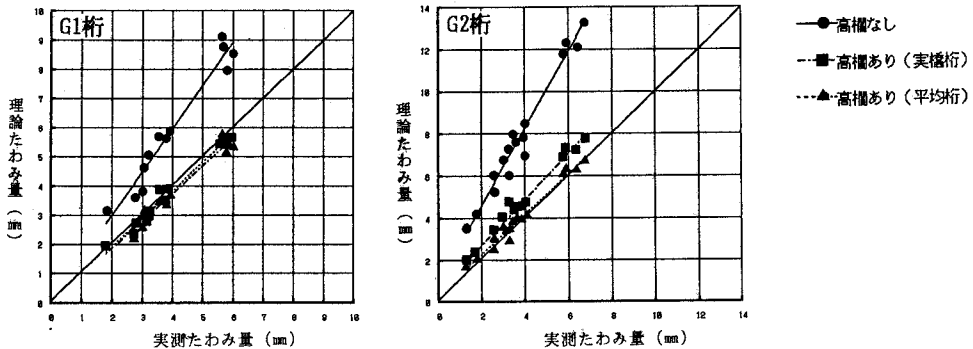
図-3 主桁たわみの実測値と計算値の比較

主桁のたわみの実測値を、計算値と併せて図-3に示す。計算値は、①高欄の曲げ剛性を無視し、実橋桁の剛度だけで算出した値、②高欄の曲げ剛性を3主桁に均等に配分し、実橋桁の剛度に付加して計算したもの、③高欄の曲げ剛性を3主桁に均等に配分し、さらに主桁の剛度として3主桁の平均剛度を用いて算定した値、を示している。なお、各主桁

に作用する荷重は、各対傾構を分配横桁とみなして格子桁理論により分配させたものを用いている。

この図より、本橋のように幅員の狭い橋梁では、たわみの実測値は、高欄の曲げ剛性を各主桁に均等に配分し、全主桁の平均剛度を用いて計算したものに近いものとなる。

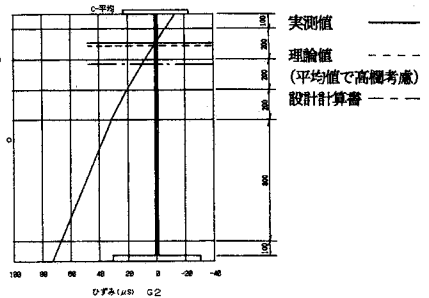
図-4 主桁ひずみの測定結果

主桁のひずみの測定値を図-4に示す。これらの図より以下のことがいえる。

- ・ 主桁のひずみは、ほぼ平面保持の法則に従って分布している。
- ・ 実測値から得られた中立軸の位置は、高欄を無視して計算した中立軸の位置よりも8cm程度引張側にあり、たわみと同様、高欄を考慮し主桁に平均剛度を用いて計算した中立軸の位置とほぼ一致する(図-4参照)。
